宜蘭縣鳳凰風災路基缺口修復工程

一二期 現況

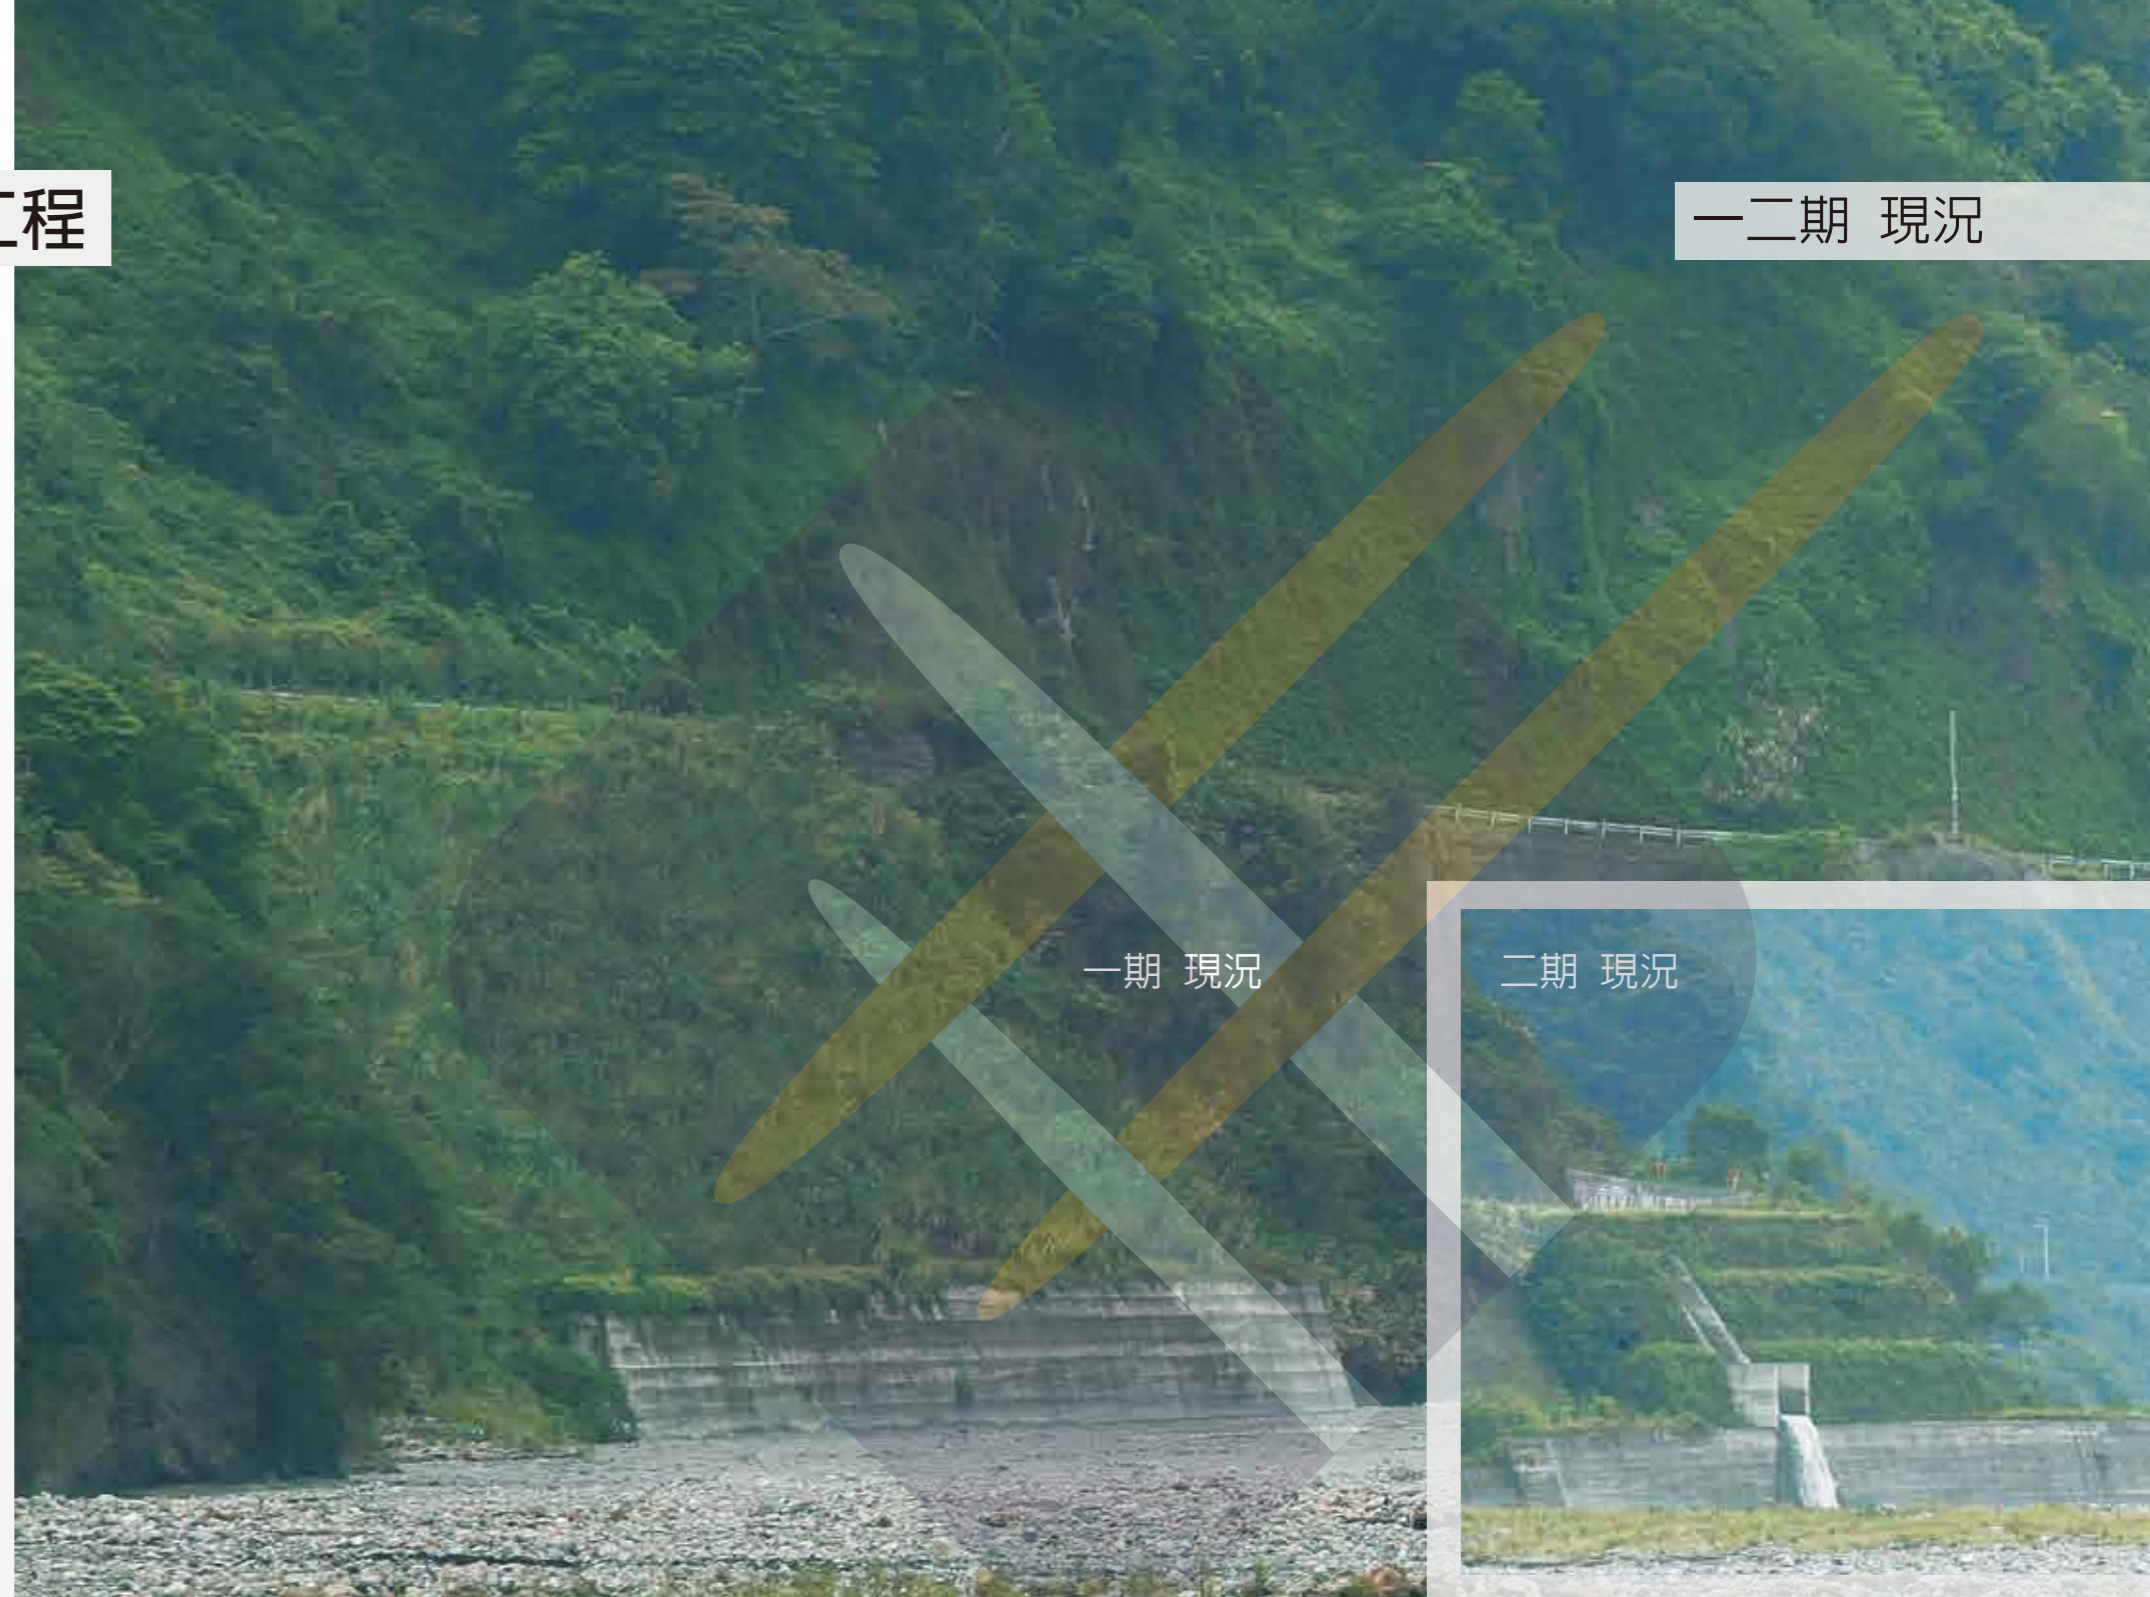
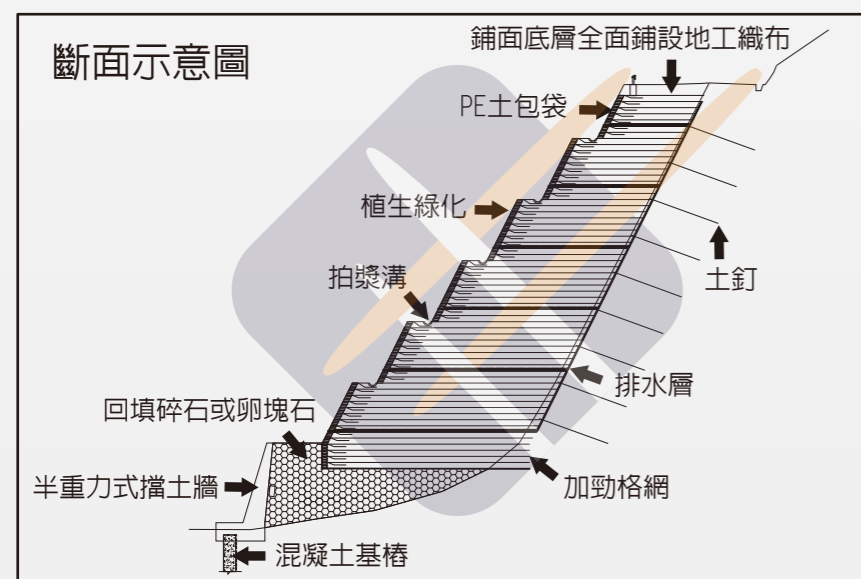
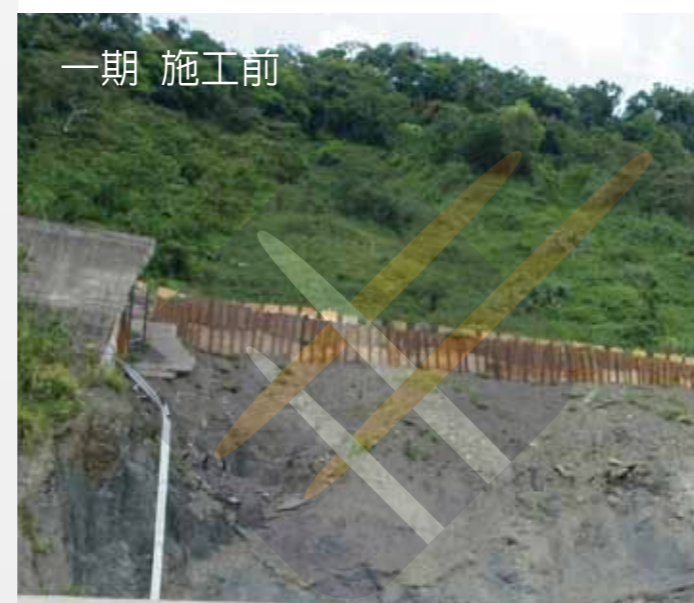
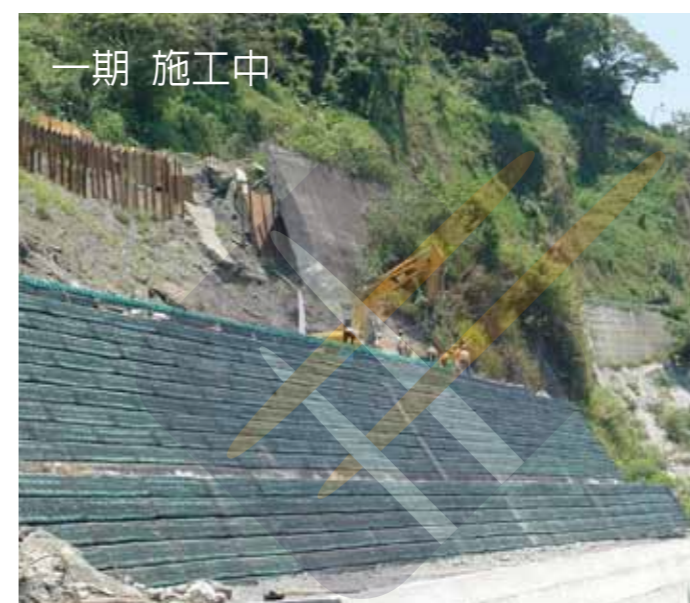
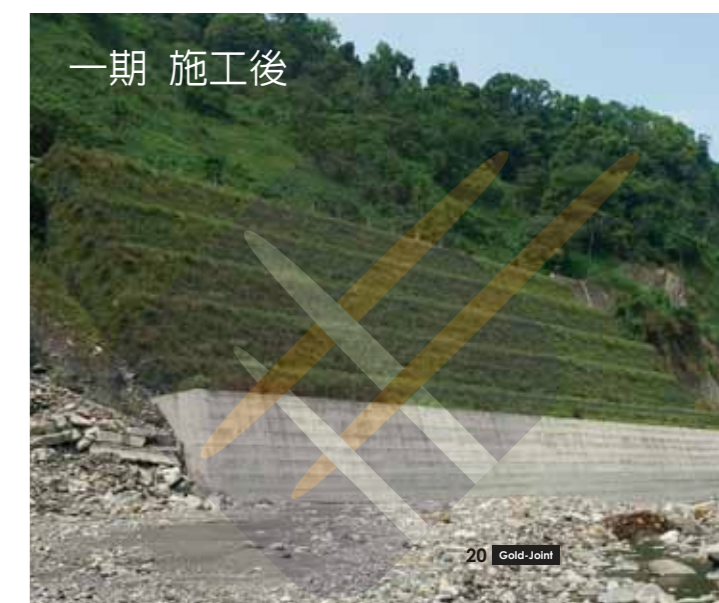
採用半重力式擋土牆作為臨水保護結構，配合場鑄鑽掘式混凝土基樁提高坡趾穩定性，並考量回填料就地取材之經濟性及方便性，以回包式加勁擋土結構進行修復。

工程完工後經歷多次颱風豪雨侵襲，擋土牆結構體均未受損，成效頗佳。

採用綠色加勁工法，以現地可取得之土料作為施工材料，減少工程剩餘土石方，達土方挖填平衡。

牆面完工後配合坡面噴植，有效綠化生硬結構，營造動植物生長環境。
