苗栗縣道路邊坡改善工程

工程種類：邊坡植生復育工程

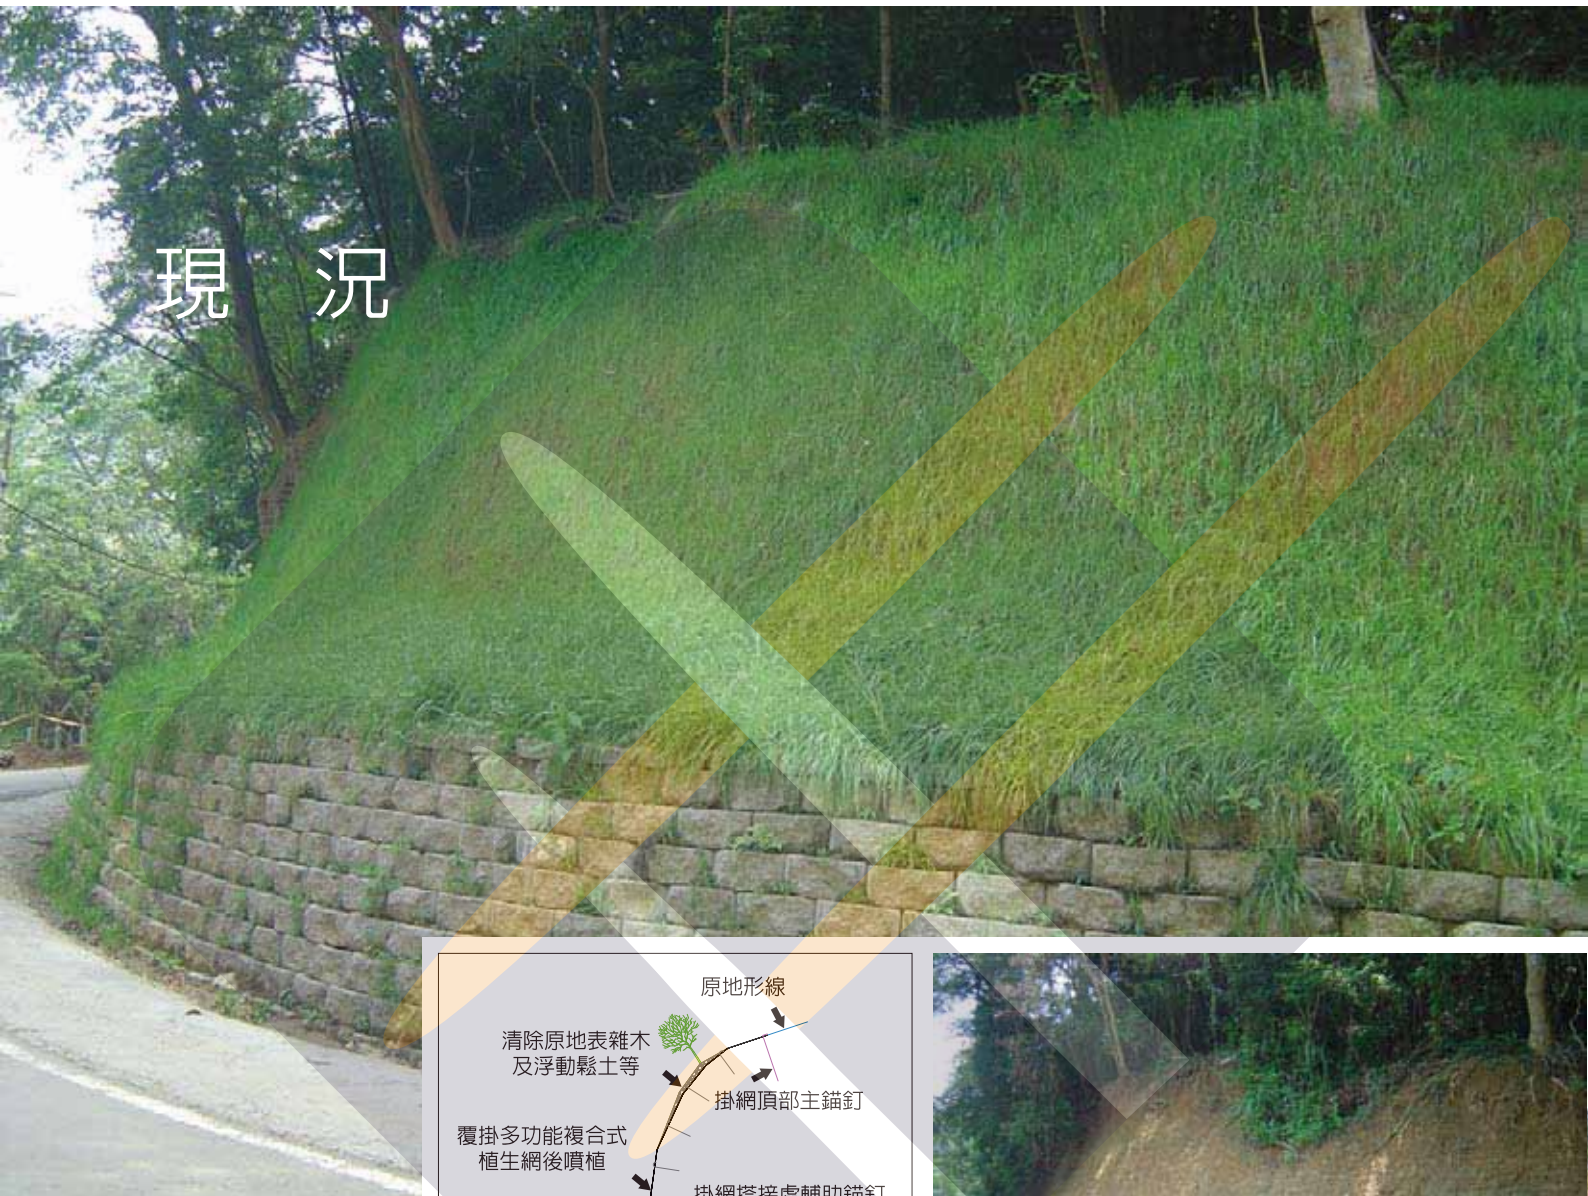
現況

1. 說明：本案因軟砂岩層表面受豪雨沖刷後，呈現表層沖蝕之問題，為避免土砂持續漫流至路面上而造成人車安全問題，故採用兼具經濟性及施工便利性之掛網噴植護坡工法整治之。
2. 規模：高度最高約6.5m，總長度約60m，總表面積約300m²。
3. 整治工法：多功能複合植生網。
4. 現況：於2009年元月間完工後迄今已逾一年，期間經歷過蓮花、莫拉菲、莫拉克及芭瑪等數次大小颱風及豪大雨侵襲，已整治之邊坡穩定安全且未再見沖蝕之害，坡面植生亦漸趨繁盛。

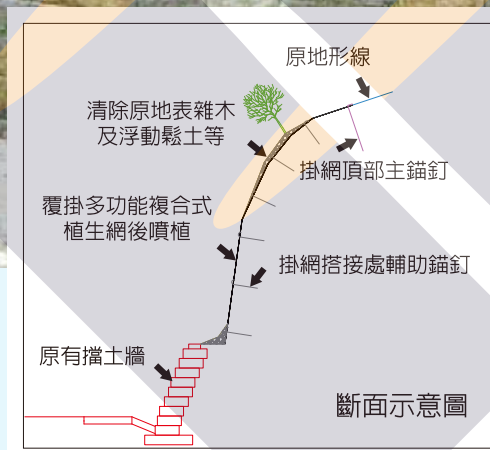
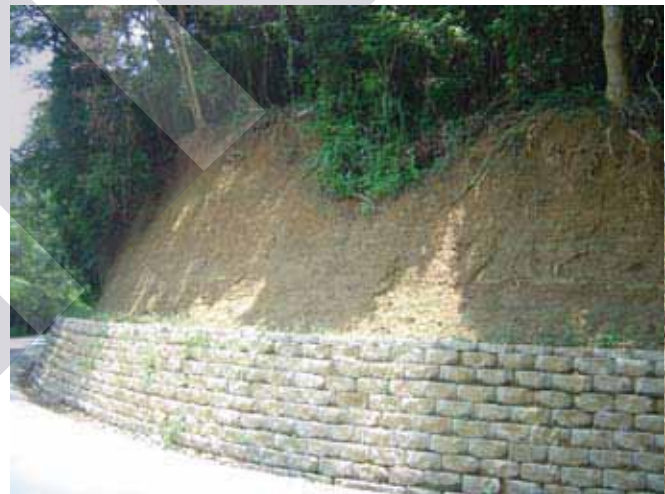
施工前
