尖石鄉竹60線道路改善工程

地點：新竹縣尖石鄉

工程種類：邊坡植生復育工程

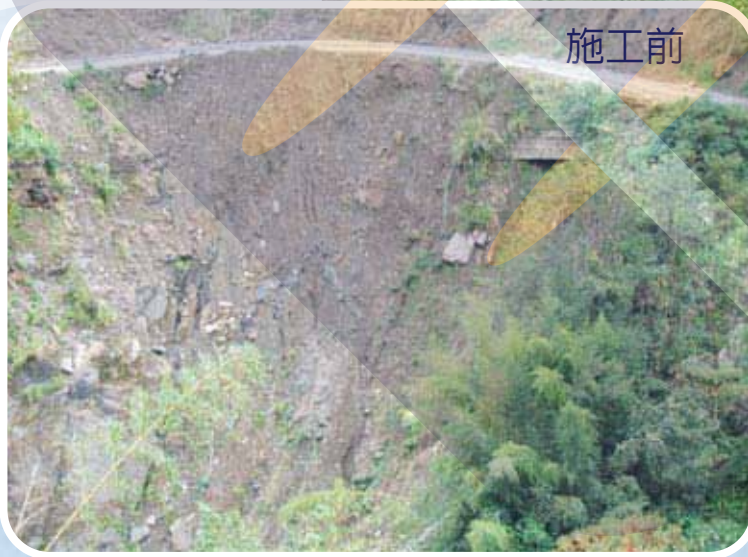
施工前

1. 說明：本案位處於通往司馬庫斯之要道，因豪雨造成上下邊坡崩塌，致使道路中斷，經搶通後，上邊坡採用砌石工法修復；下邊坡則施掛多功能複合植生網，並噴附草仔綠化，以穩定邊坡，防止坡面沖刷流失。
2. 規模：總表面積約5200m²。
3. 整治工法：多功能複合植生網邊坡植生復育工程。
4. 現況：歷經2007、2008年等各颱風後植生良好。
