台中市農路及支線改善工程

現況

背景說明

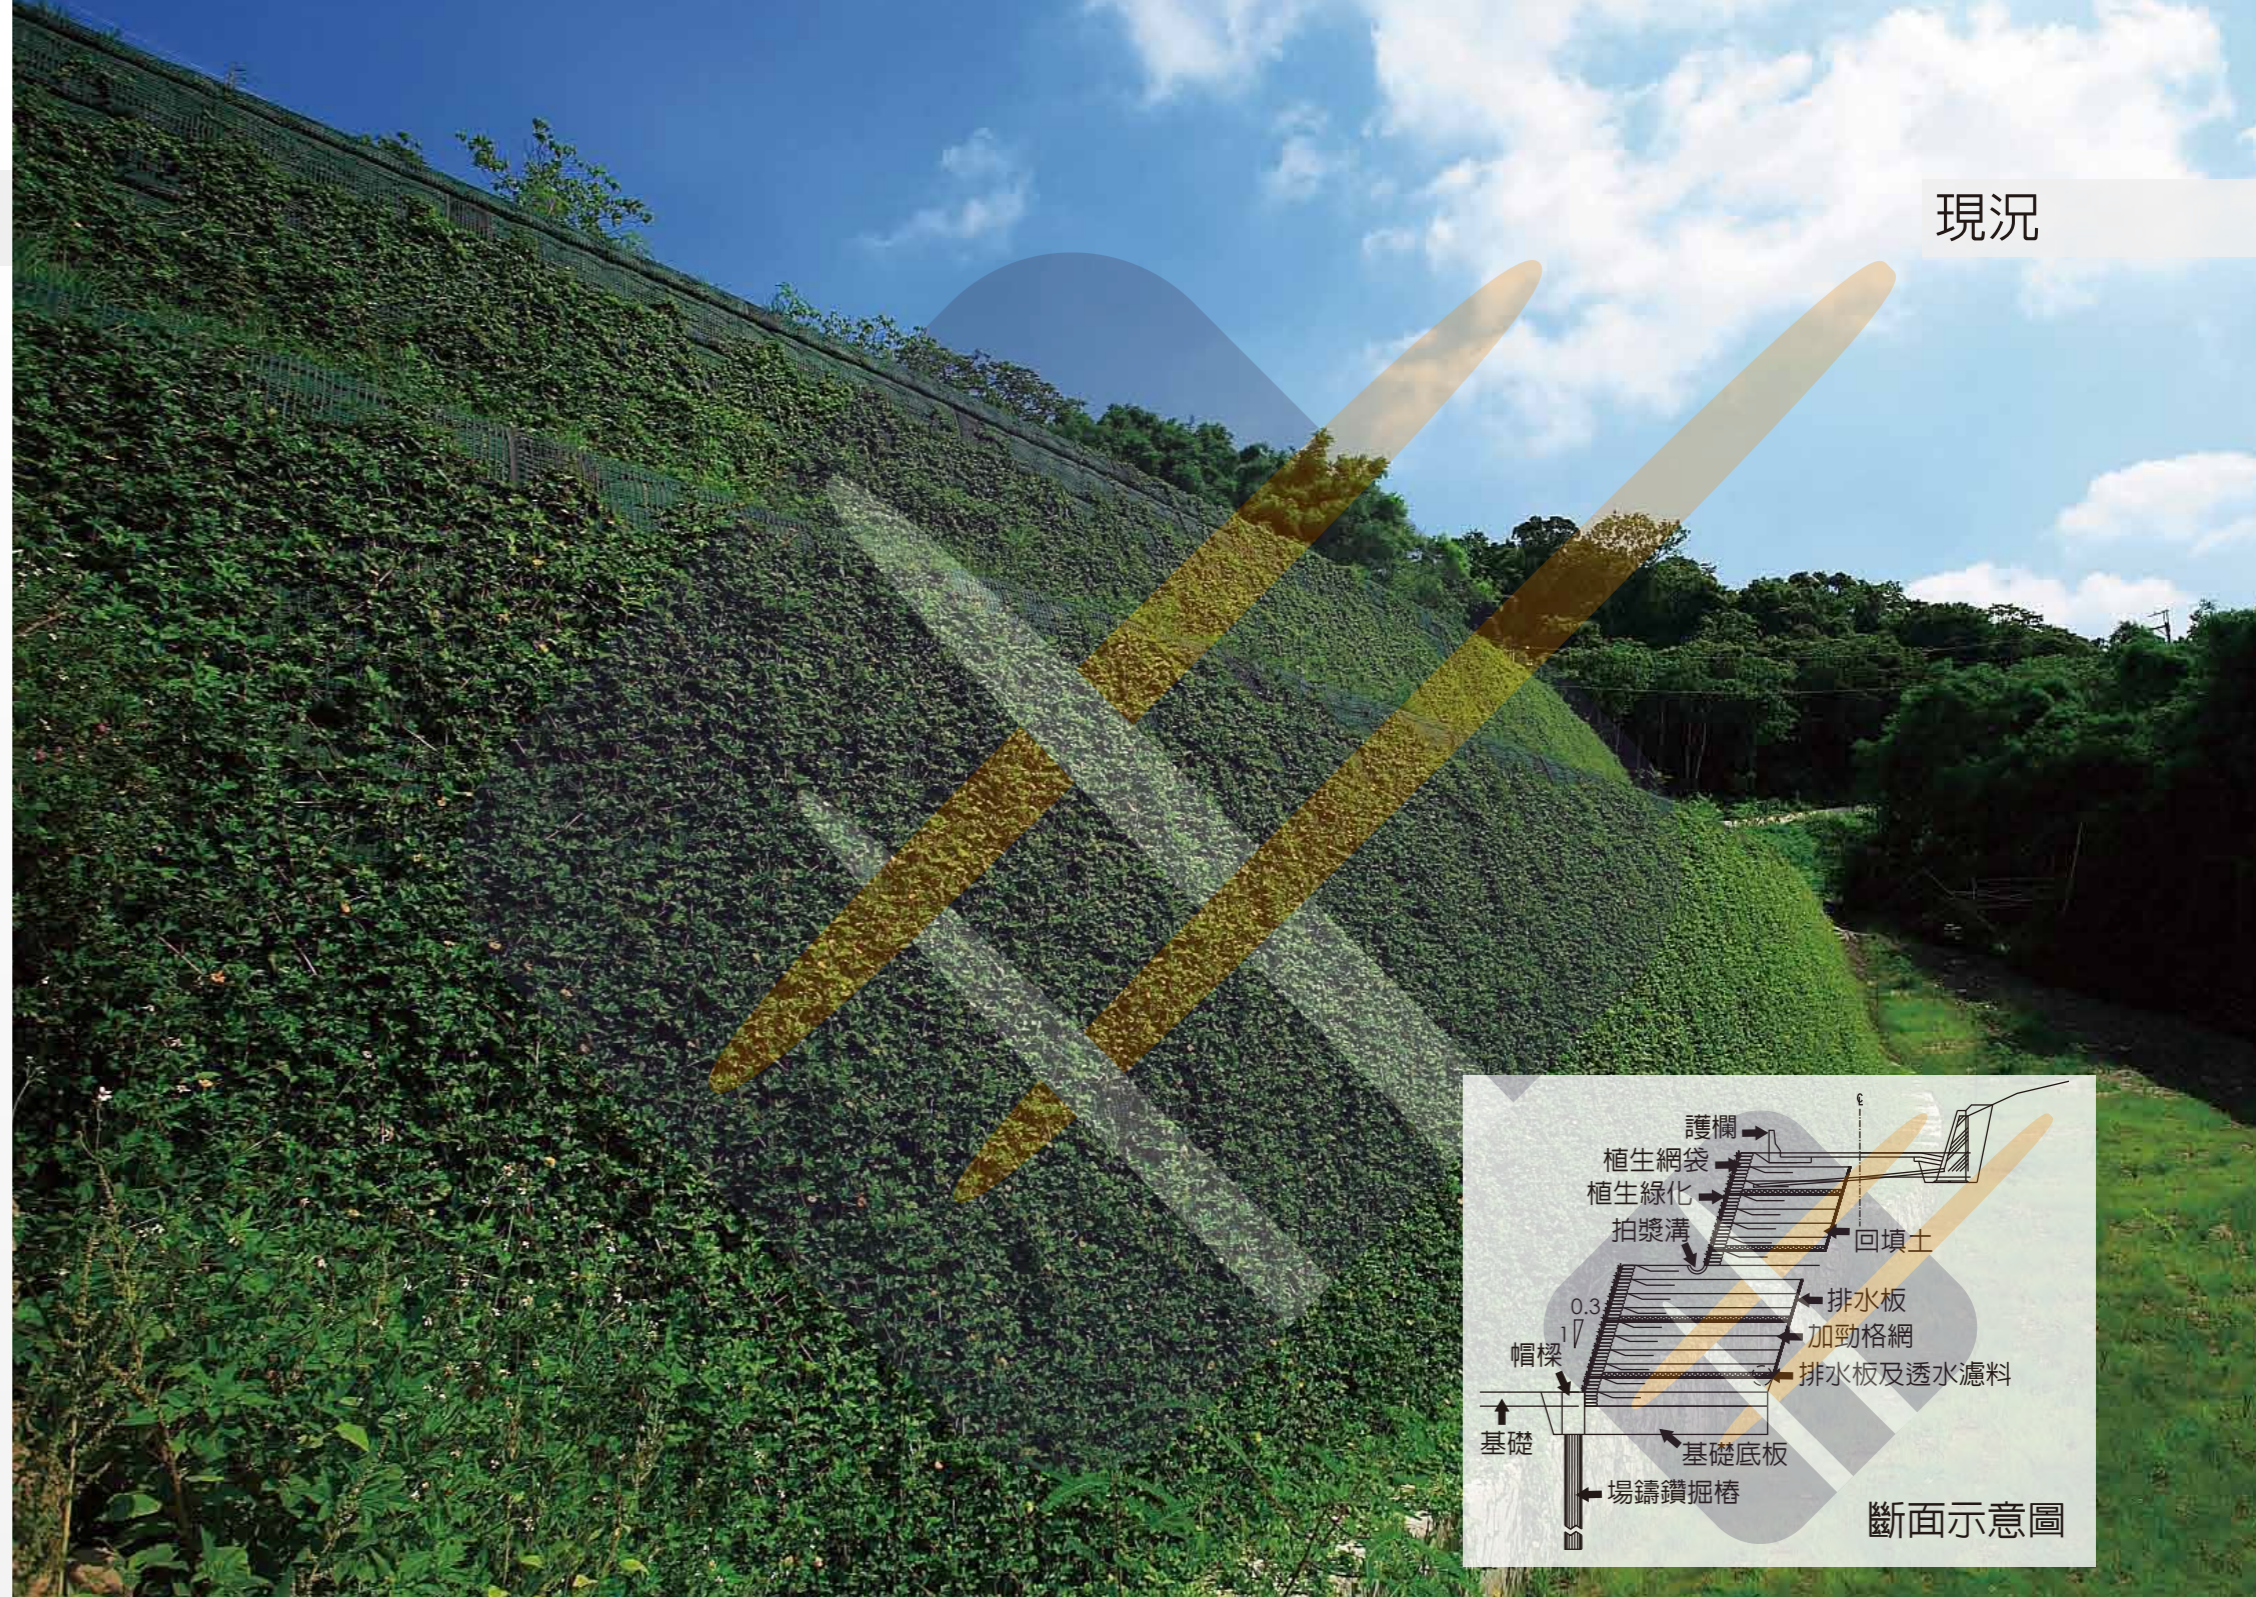
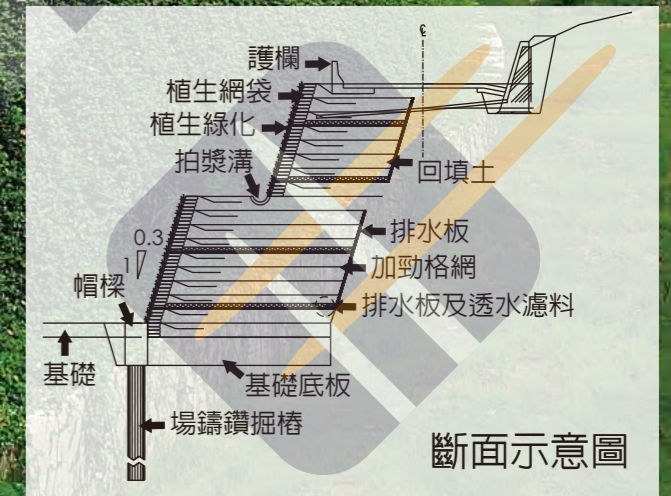
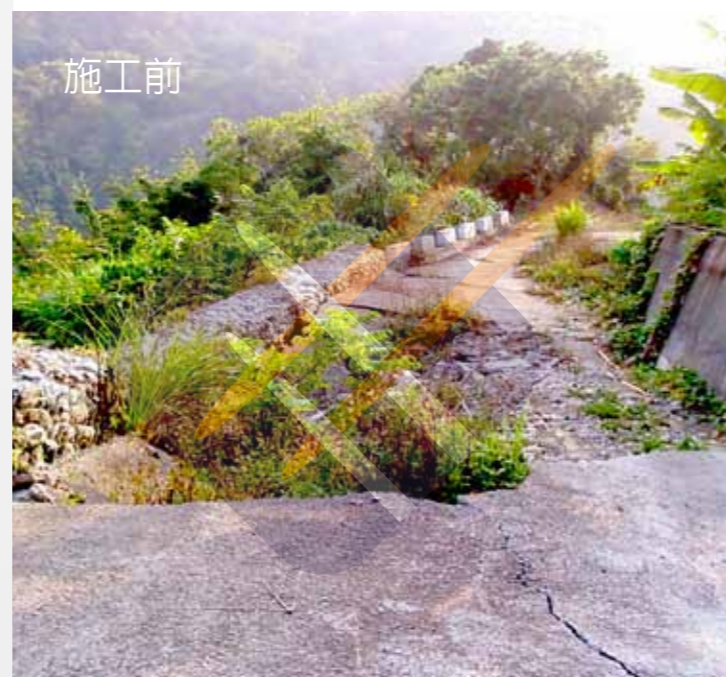
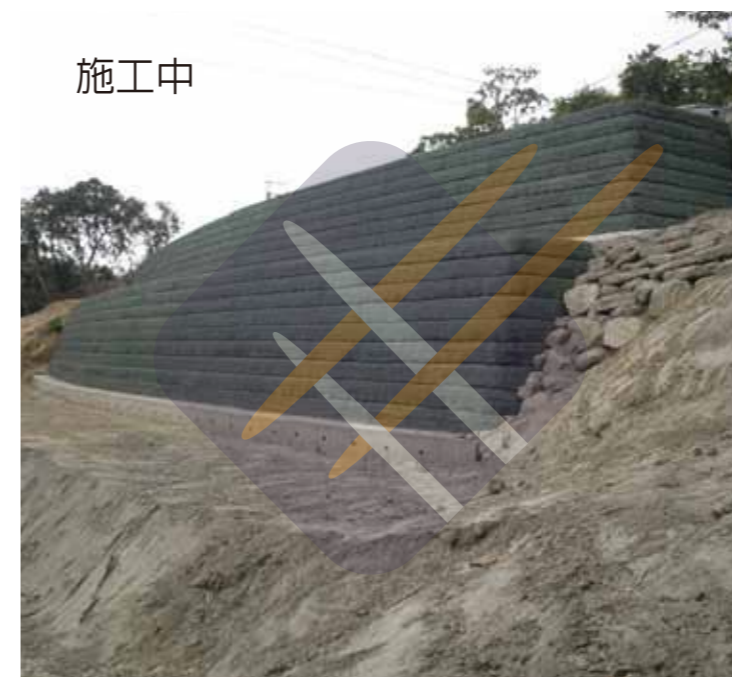
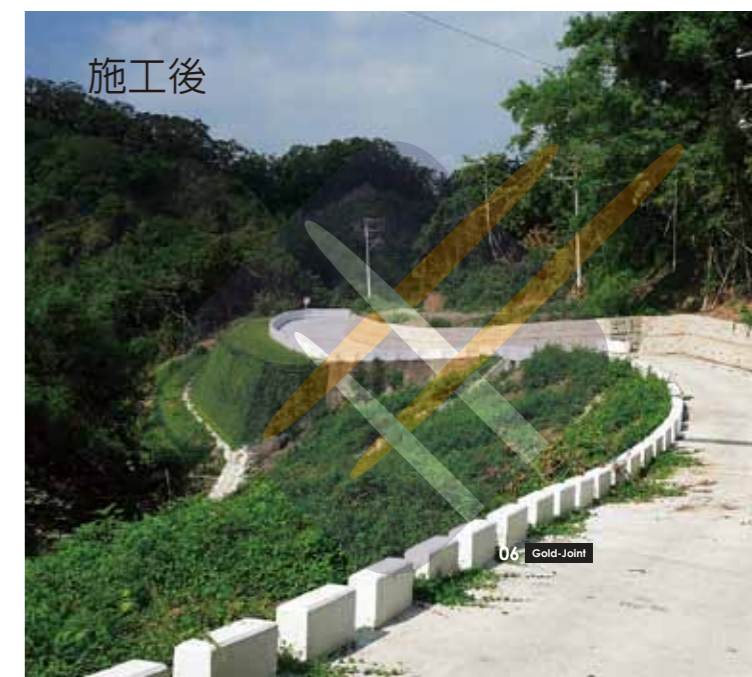
工區現況

農路下邊坡加勁擋土牆穩定且牆面植生狀況良好跟周邊現地合為一體，擋土鑄鑽掘樁結構穩定無虞。且下邊坡植生狀況良好。

以加勁擋土牆路基工法取代傳統混凝土擋土牆工法，在加勁擋土牆基礎下方打設必要之擋土場鑄鑽掘樁。加勁下方在加以平台修緩坡及排水處理邊坡。整個工程在混凝土的使用量上減少了90%以上的用量，大大減少碳的排放量且也大幅縮短工期，整個植生綠化跟周遭環境漸漸融為一體。

加勁擋土牆面的植生綠美化和周遭的環境及生物融為一體，利於環境的改善及生物的棲息。
