南投縣水庫清淤防汙改善工程

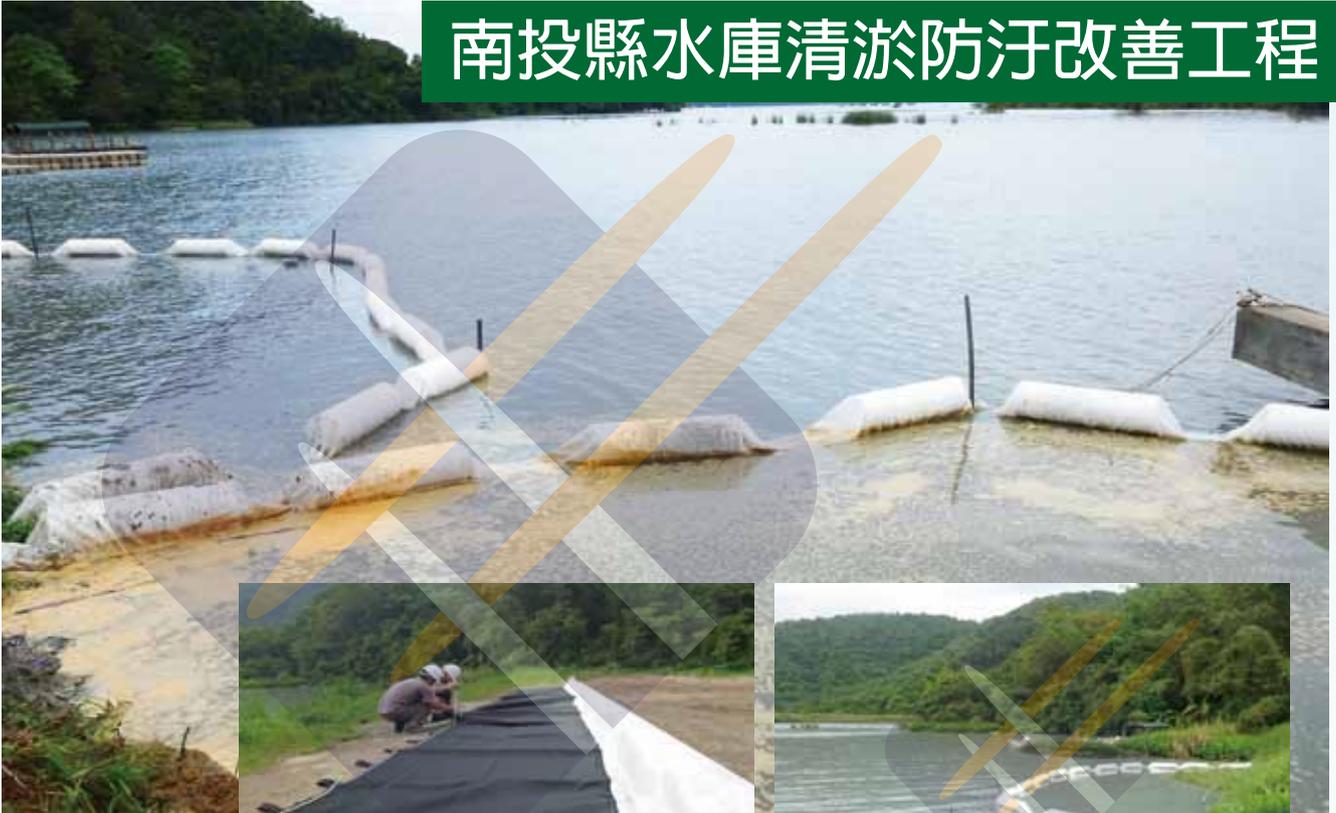
▲ 施工後

本工程位於南投日月潭水庫，因極端氣候造成的超大豪雨影響及集水區上游地質鬆散易崩塌等因素，造成日月潭淤積問題嚴重，影響遊艇業及漁民之生計。為改善水庫淤積狀況而進行清淤工程，為避免清淤過程中產生擾動而衍生水污染問題，採用汙濁防止膜進行水庫防汙改善工程。因日月潭水庫水源為民生飲用水，於清淤過程淤泥受擾動增加水質濁度，為避免擾動水源往外擴散，故採用汙濁防止膜加以防治污染水源之範圍，達到防汙擴散之功效。工程施工前，以平台船佈設圍域範圍，施工後，於圍域範圍內進行清淤作業，汙濁防止膜可明顯達到防止擴散之成效。

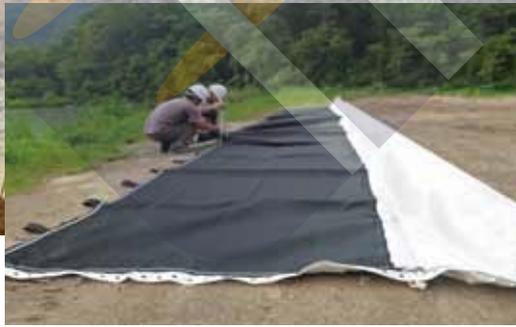
▲ 施工中

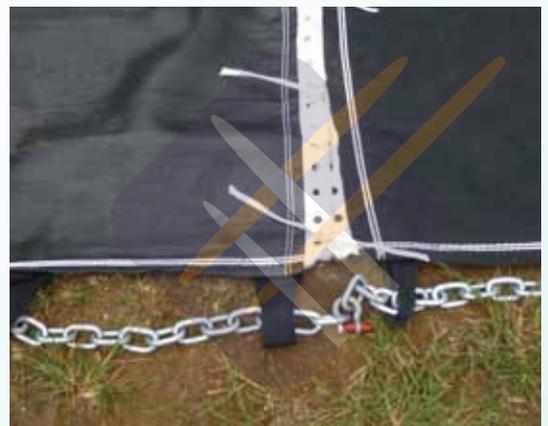
▲ 施工中

採用汙濁防止膜可依工程區域水域深度及施作範圍依水流狀況佈設，利用汙濁防止膜可有效降低汙水流速致使其懸浮微粒與範圍內為沉降，以達到防止汙染擴散之成效。使用汙濁防止膜降低工程汙染範圍，相較於傳統不織布製成之防止膜，其具有高度耐用性，亦可重複使用減少工程材料之使用。汙濁防止膜可有效防止水中施工所造成之水污染範圍，以降低工程對周遭水域之汙染，營造友善之綠色環境。
