## 台中市崩場地水土保持修復工程

### 背景說明

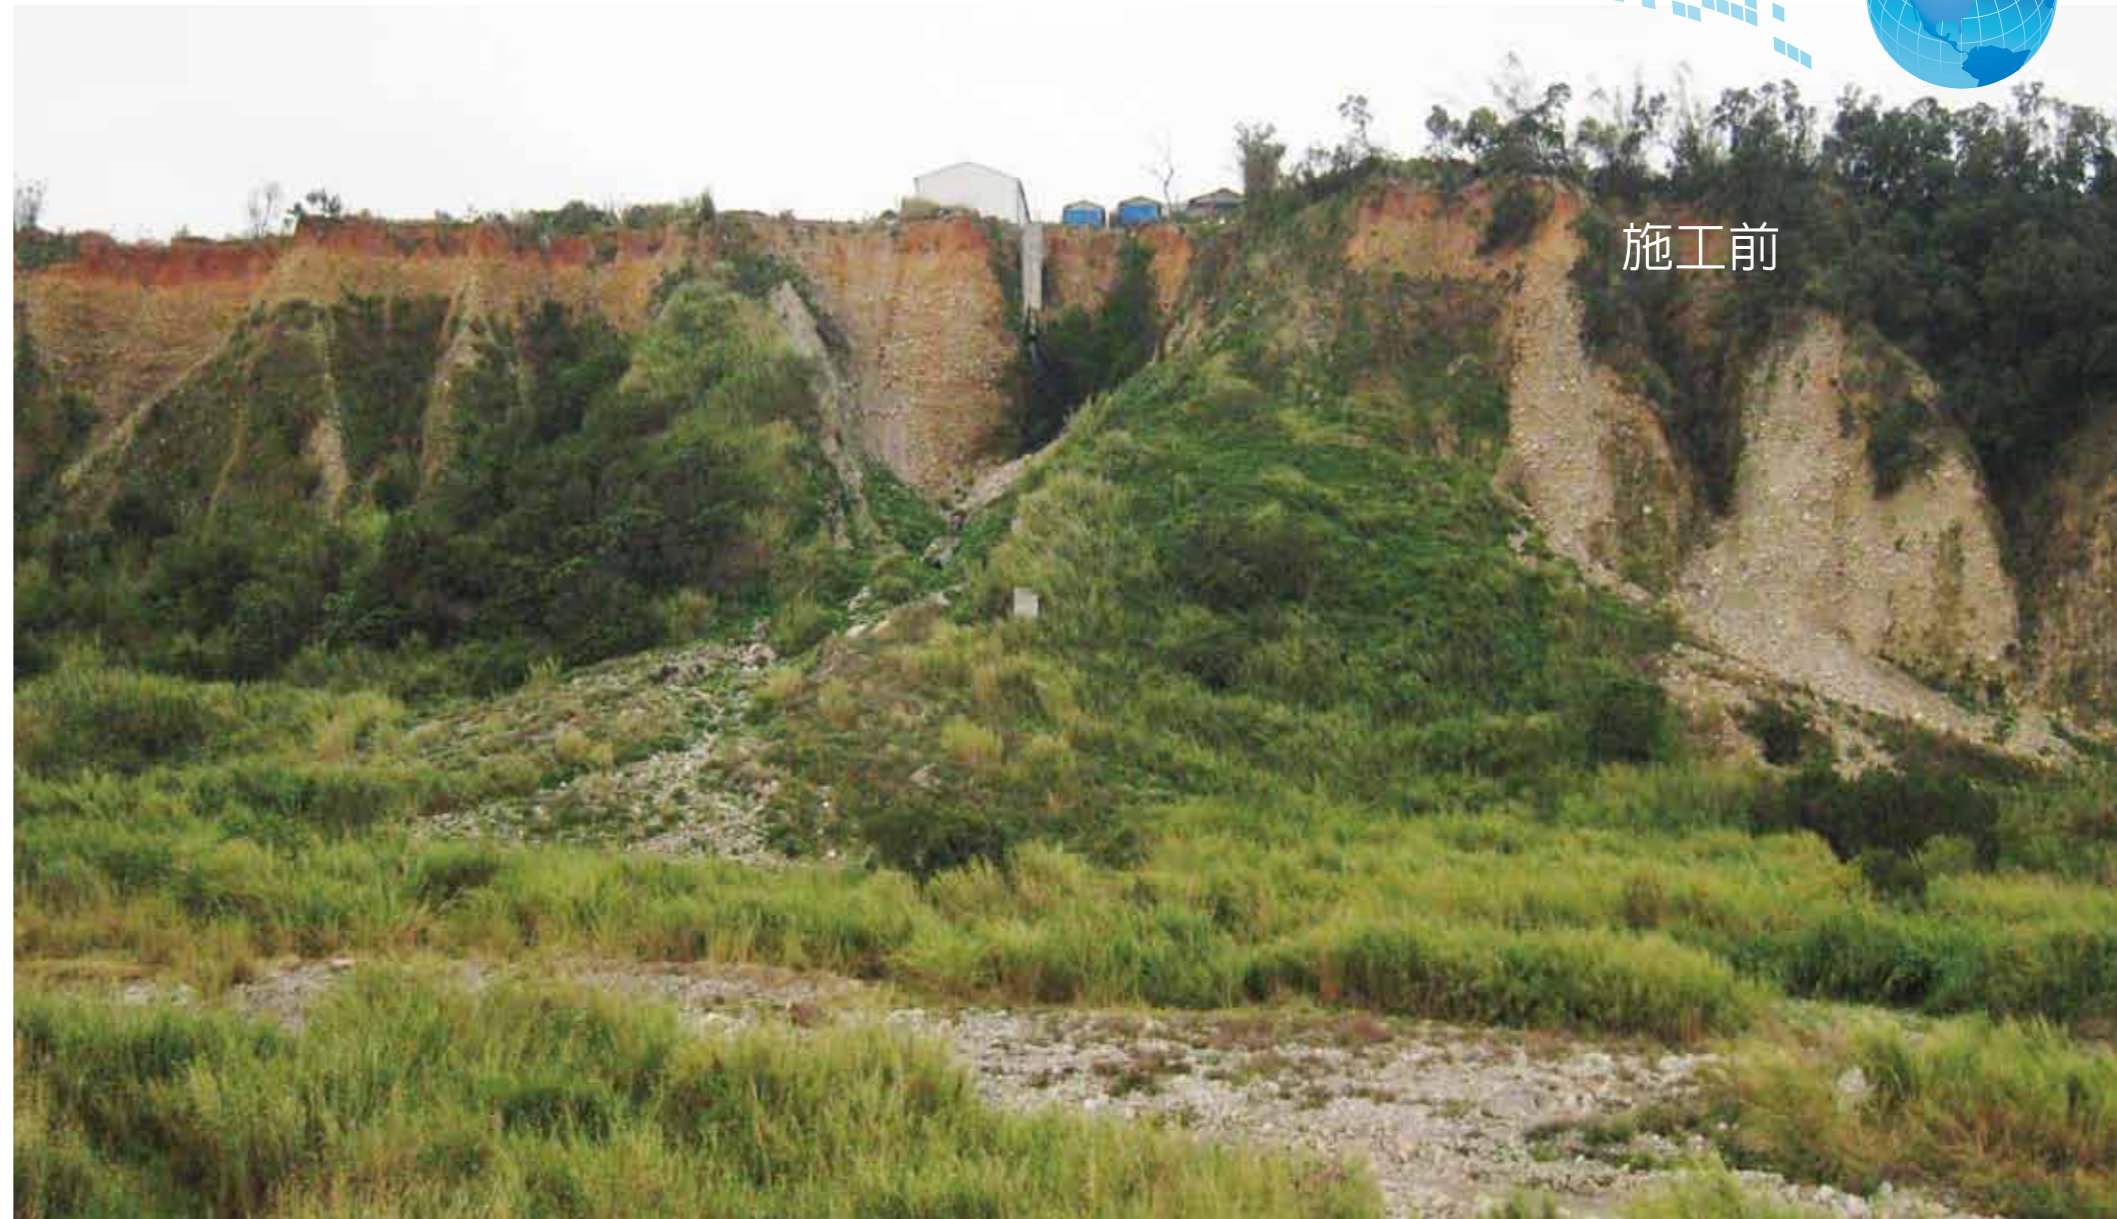
施工前

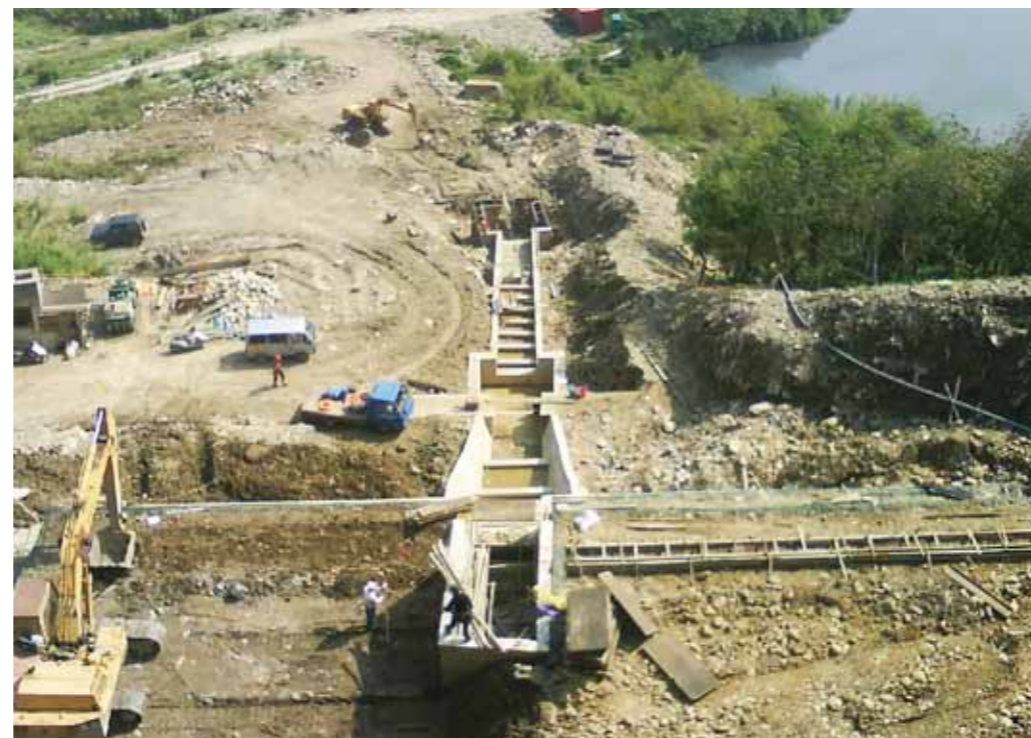
▲ 施工中

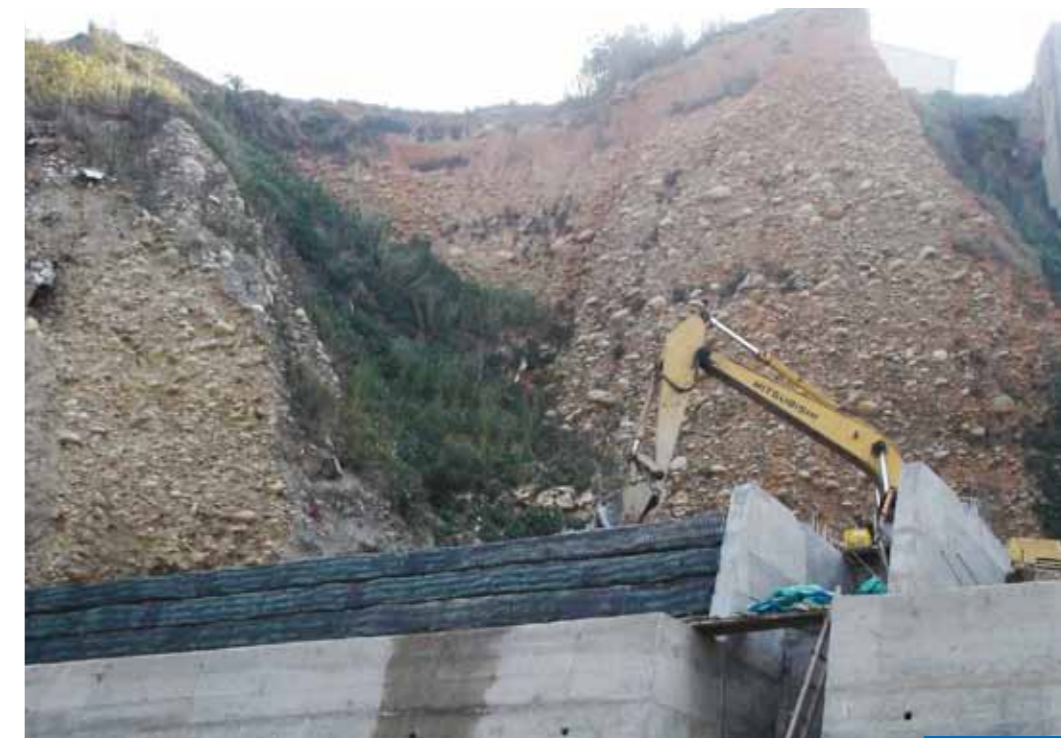
▲ 施工中
