宜蘭縣路基缺口修復工程

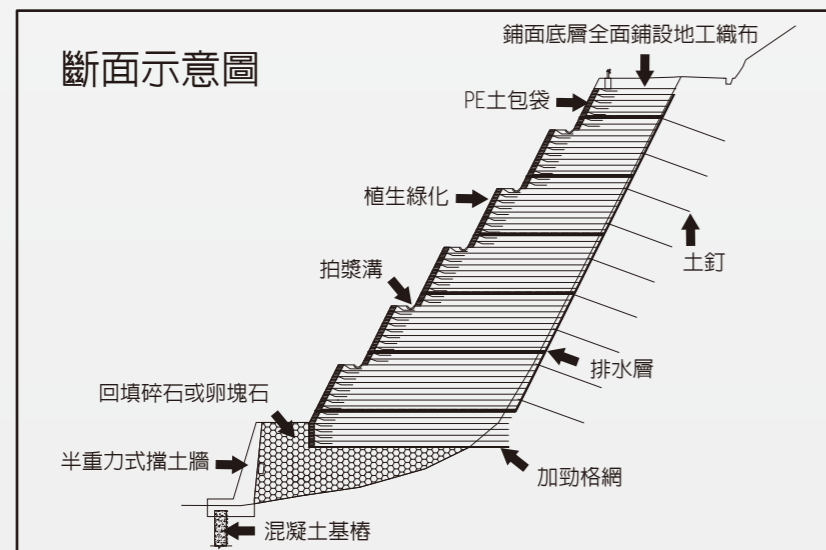
本案因鳳凰風災期間之豐沛豪雨，致使道路邊坡崩塌，交通中斷。

▲ 施工前

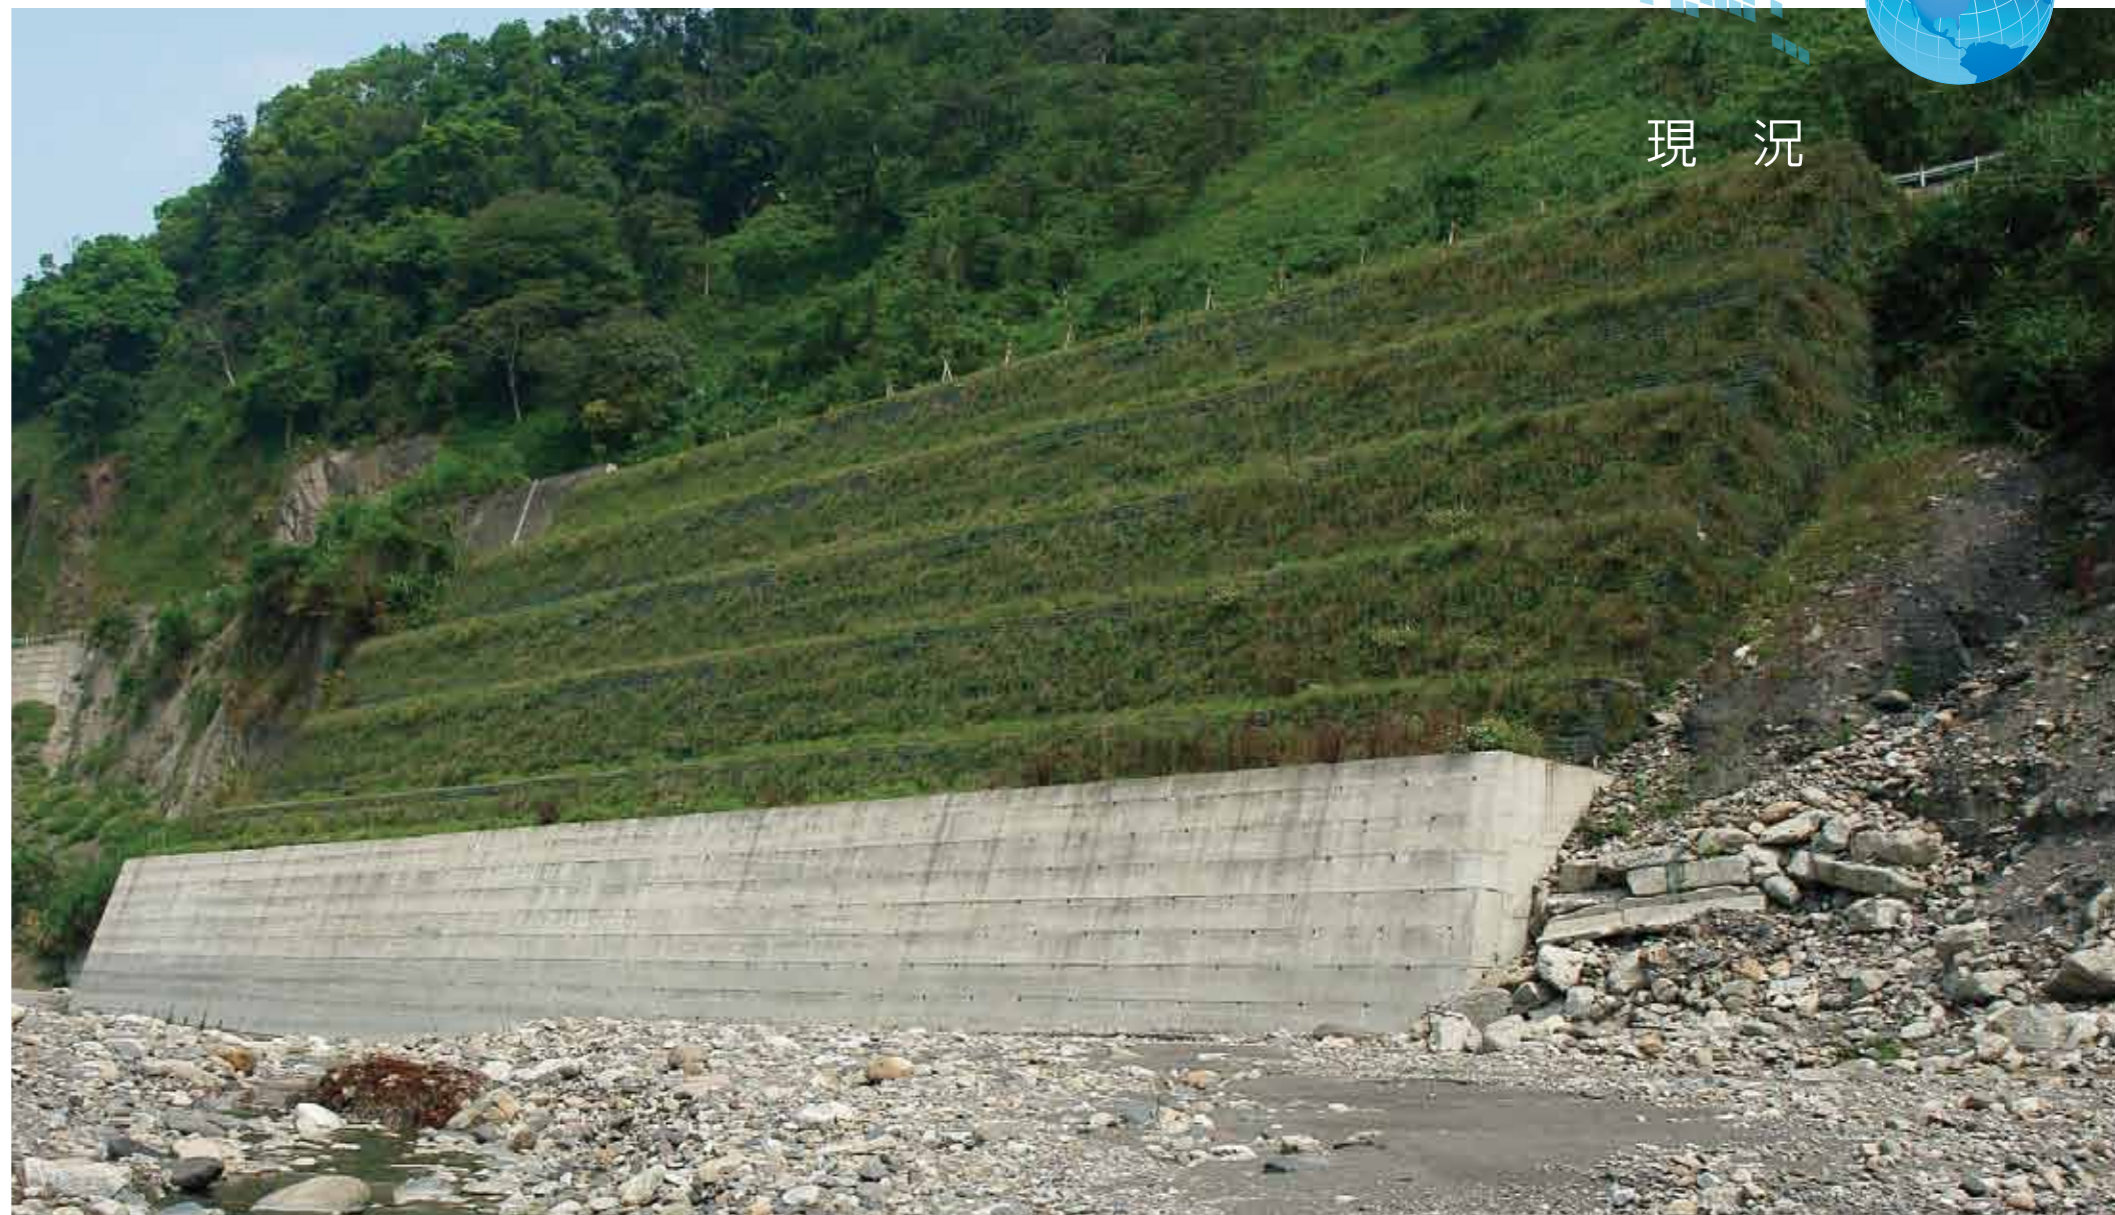
採用半重力式擋土牆作為臨水保護結構，配合場鑄鑽掘式混凝土基樁提高坡趾穩定性，並考量回填料就地取材之經濟性及方便性，以回包式加勁擋土結構進行修復。

▲ 施工中
