嘉義縣擋土牆復建工程

背景說明

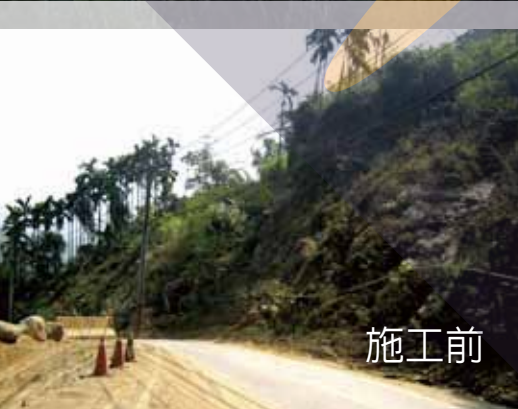
施工前

本案位於嘉義縣中埔鄉，因聖帕颱風所帶來之豪雨，使得道路下邊坡坡趾處遭受淘刷，而引起邊坡崩塌並導致道路基礎流失。

採用石籠搭配土石籠袋之土石籠擋土牆，並搭配土釘施作掛網植生，坡面另設縱洩溝及橫截溝加強坡面排水。

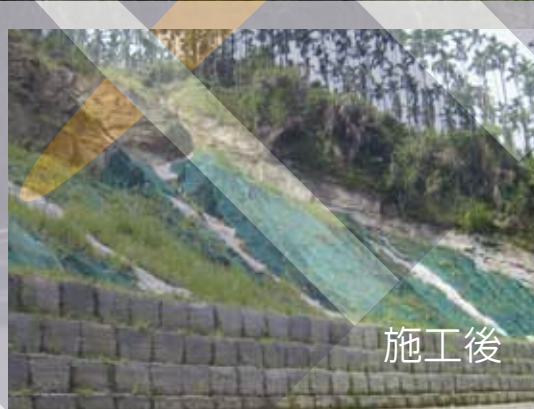
施工後

本工程於98年4月底完工迄今，土石籠擋土牆安全穩定且植生良好，坡面植被逐漸茂盛並與當地環境融為一體。

土石籠擋土牆取代原本混凝土擋土牆，上邊坡裸露處進行掛網噴植之復育工作，完工後整體融入當地自然環境，一片綠意盎然。
