國道三號北上停車場上邊坡護坡工程

工程種類：邊坡及擋土牆工程

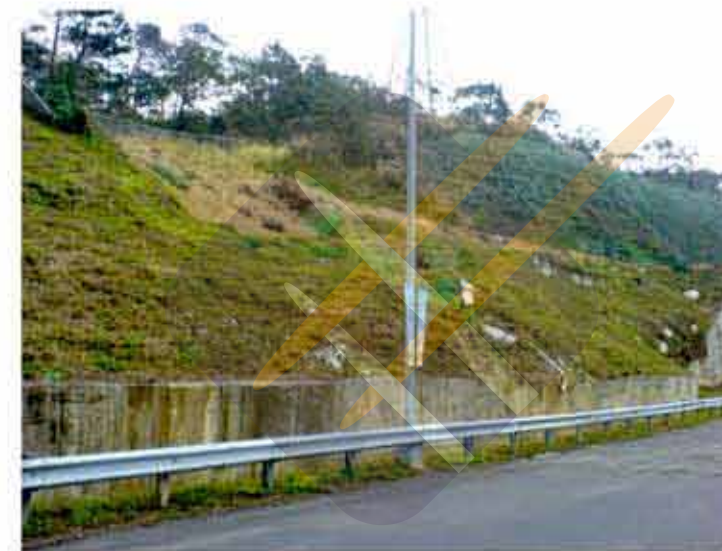
施工前

說明：座落於國道三號北上停車場上邊坡，原邊坡為軟岩地質，經數次豪雨侵襲後邊坡呈現局部淘刷問題並逐漸擴大，為根本及長效性解決邊坡穩定問題並恢復原邊坡之坡度與植生，故採用加勁護坡之中深度構築方式，並以原邊坡1:1.5~1:2之坡度恢復原貌，完工後完全與周邊未崩塌之原邊坡達成諧和順暢之線條與一致性。

整正工法：加勁邊坡。

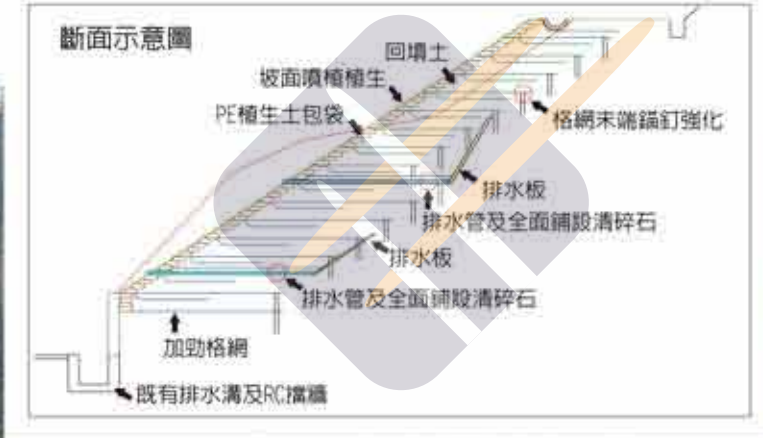
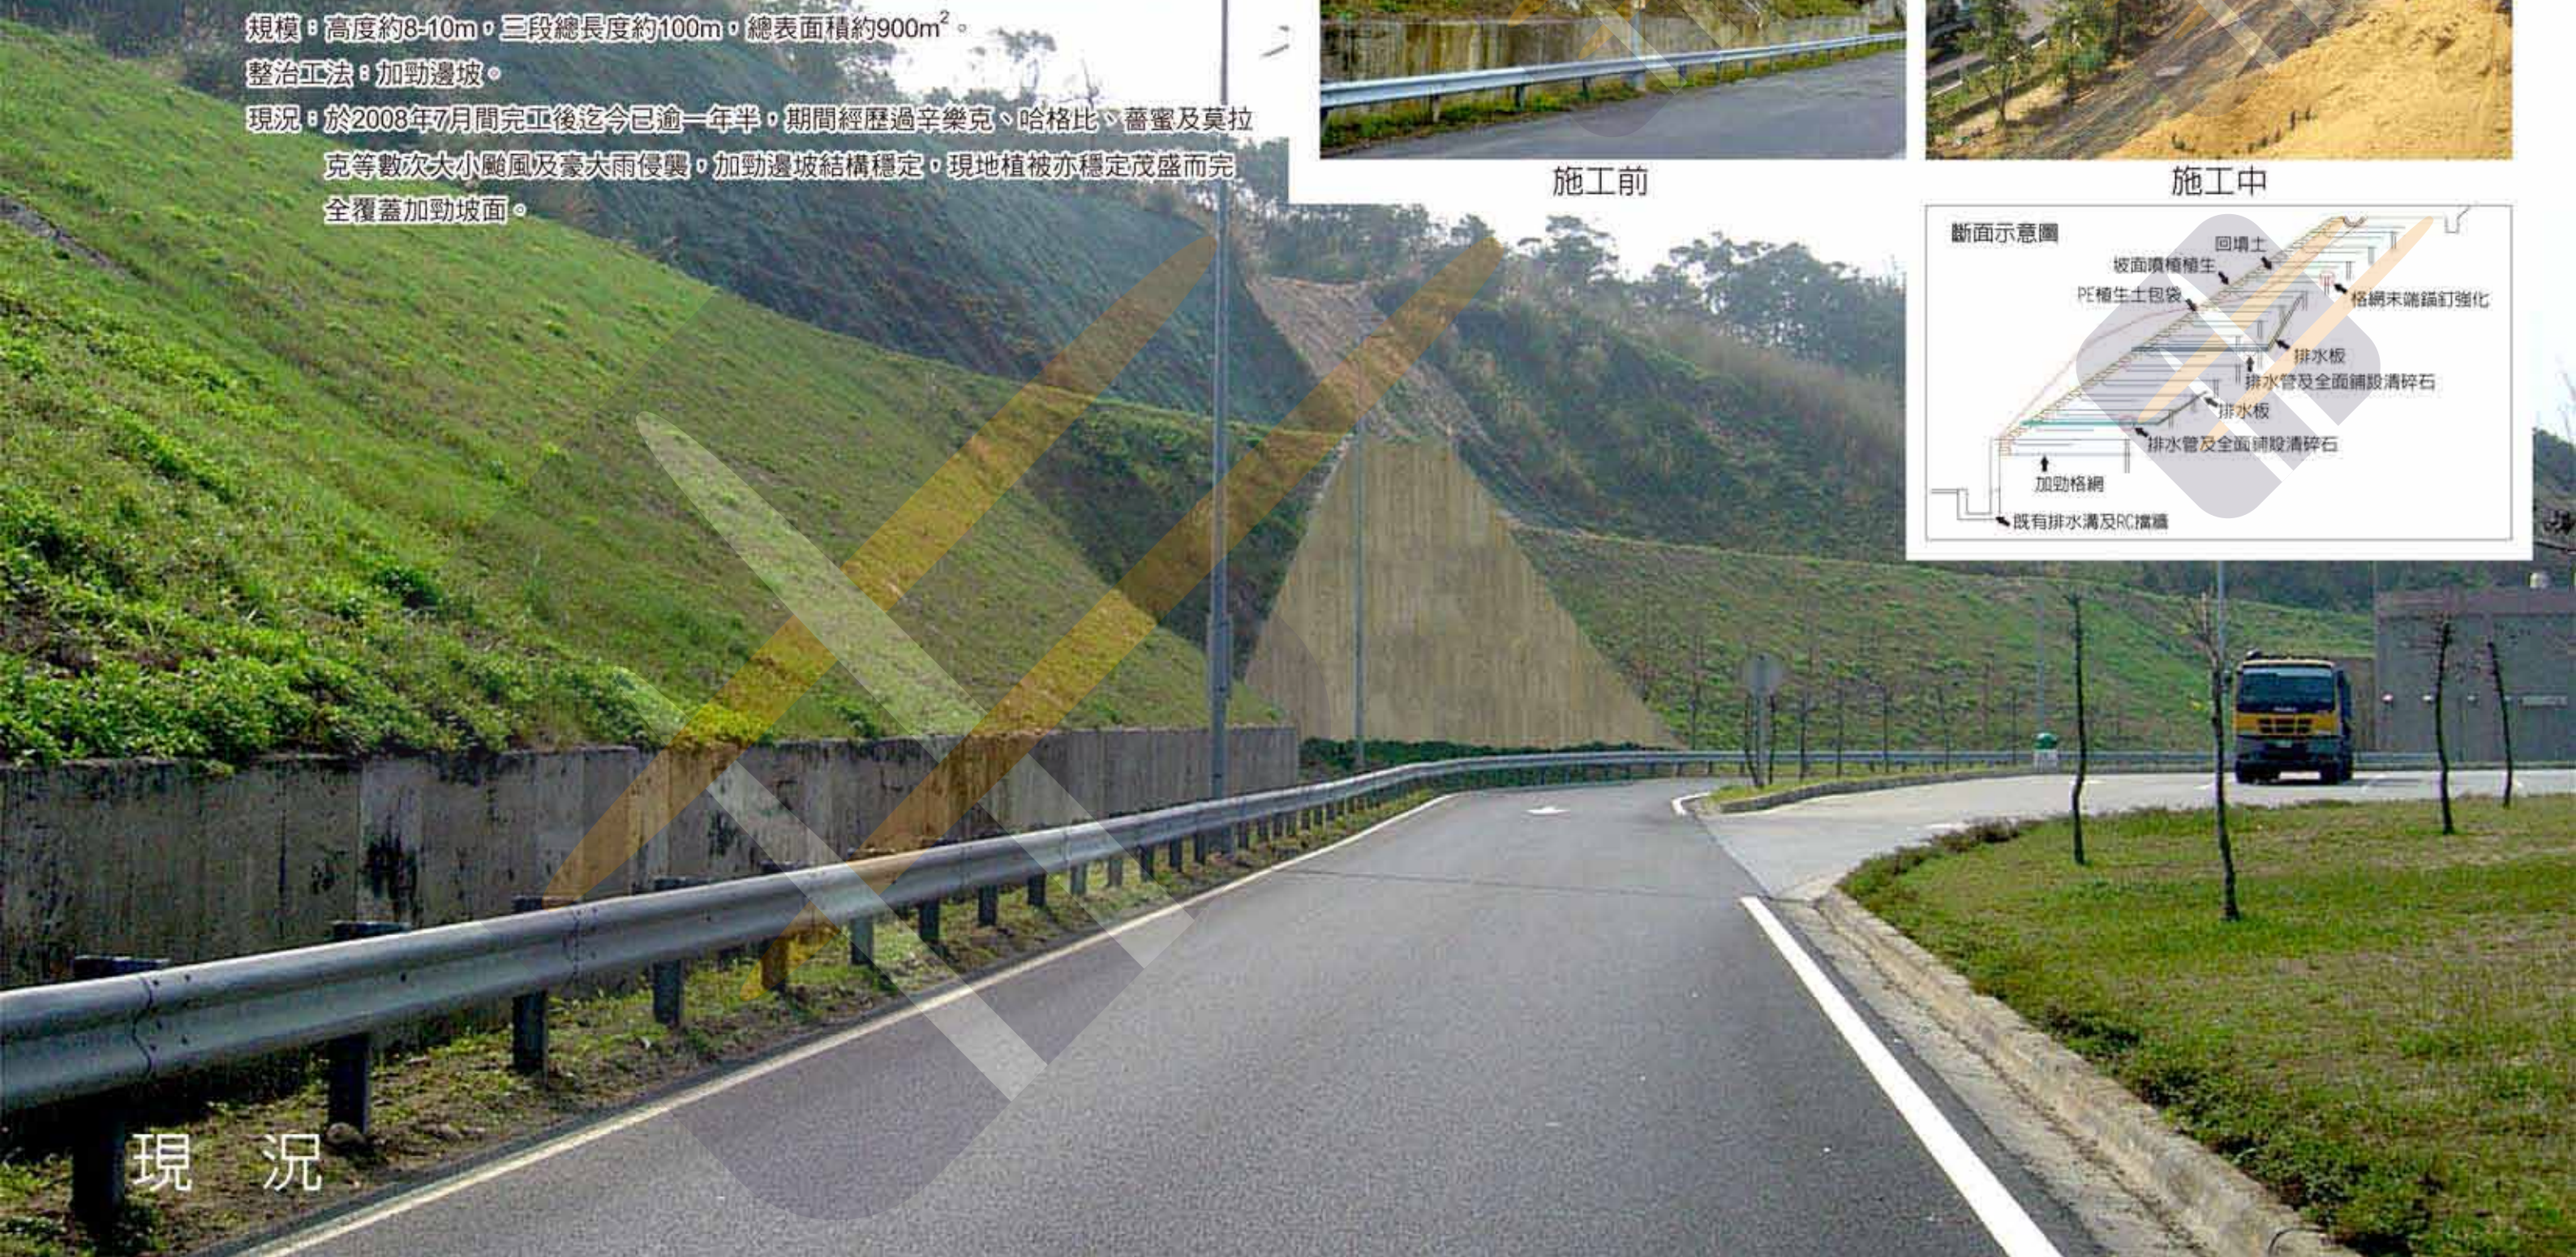
現況

現況：於2008年7月間完工後迄今已逾一年半，期間經歷過辛樂克、哈格比、薔蜜及莫拉克等數次大小颱風及豪大雨侵襲，加勁邊坡結構穩定，現地植被亦穩定茂盛而完全覆蓋加勁坡面。
