南投縣崩場地處理工程

背景說明

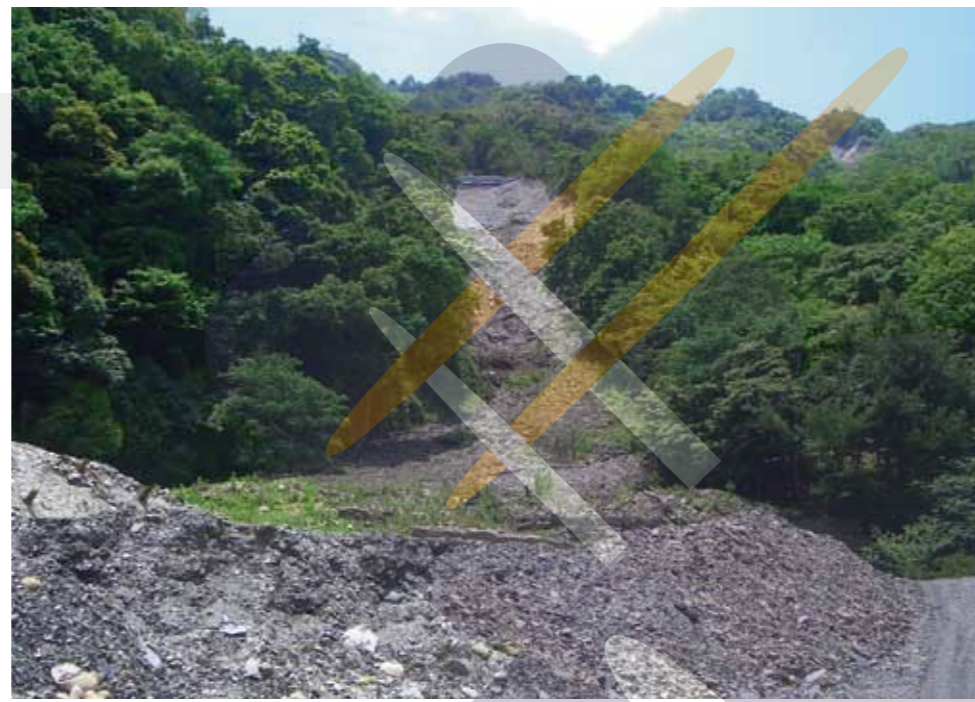
本工程位於南投縣仁愛鄉，因原坡面排水設施不良，加上豪雨侵襲，造成山坡崩塌，影響邊坡穩定。

▲ 施工前

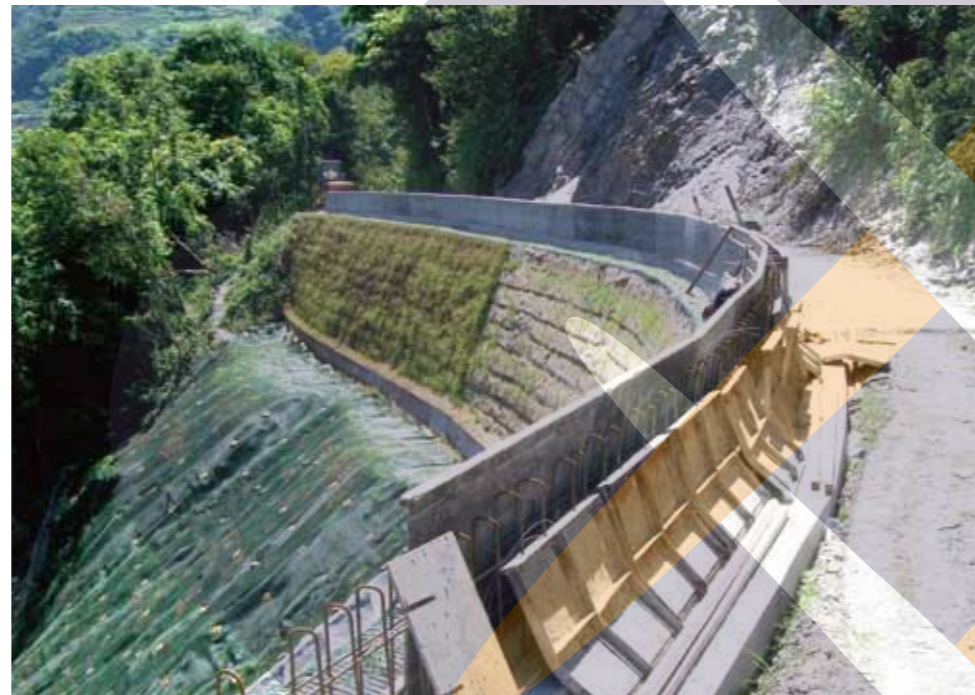
▼ 施工中

於工區內設置回包式加勁擋土牆高5m，基礎打設鋼軌樁，使邊坡不繼續崩落，並於加勁下邊坡崩落區域使用抗沖蝕網進行鋪網噴植及縱、橫向排水溝的設計。

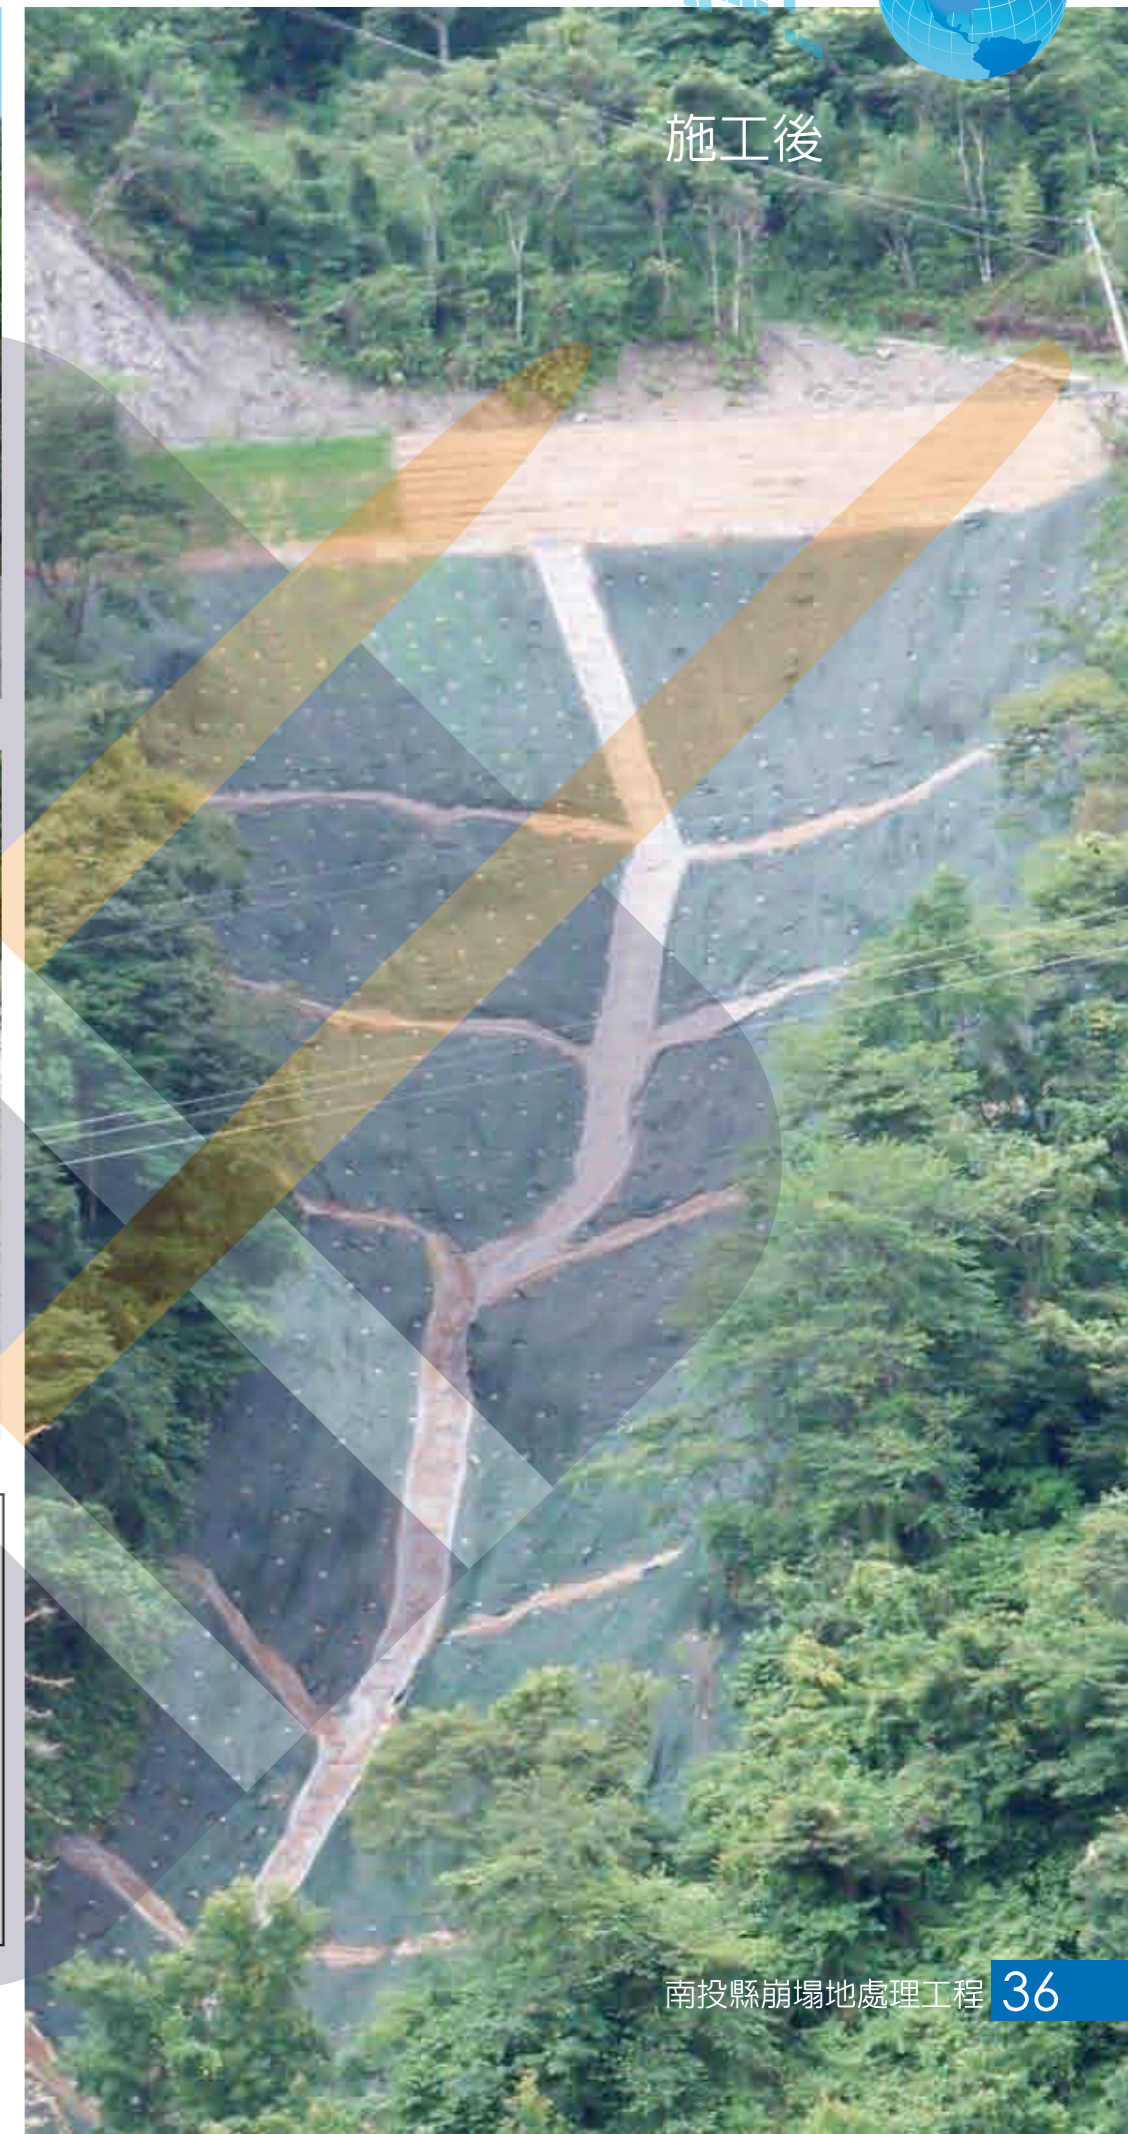
下邊坡加勁擋土牆穩定且牆面植生狀況良好，加勁擋土牆下方邊坡菱形網噴覆植生基材結合抗沖蝕網，目前植生效果良好。

施工後
