苗栗縣農路改善工程

現況

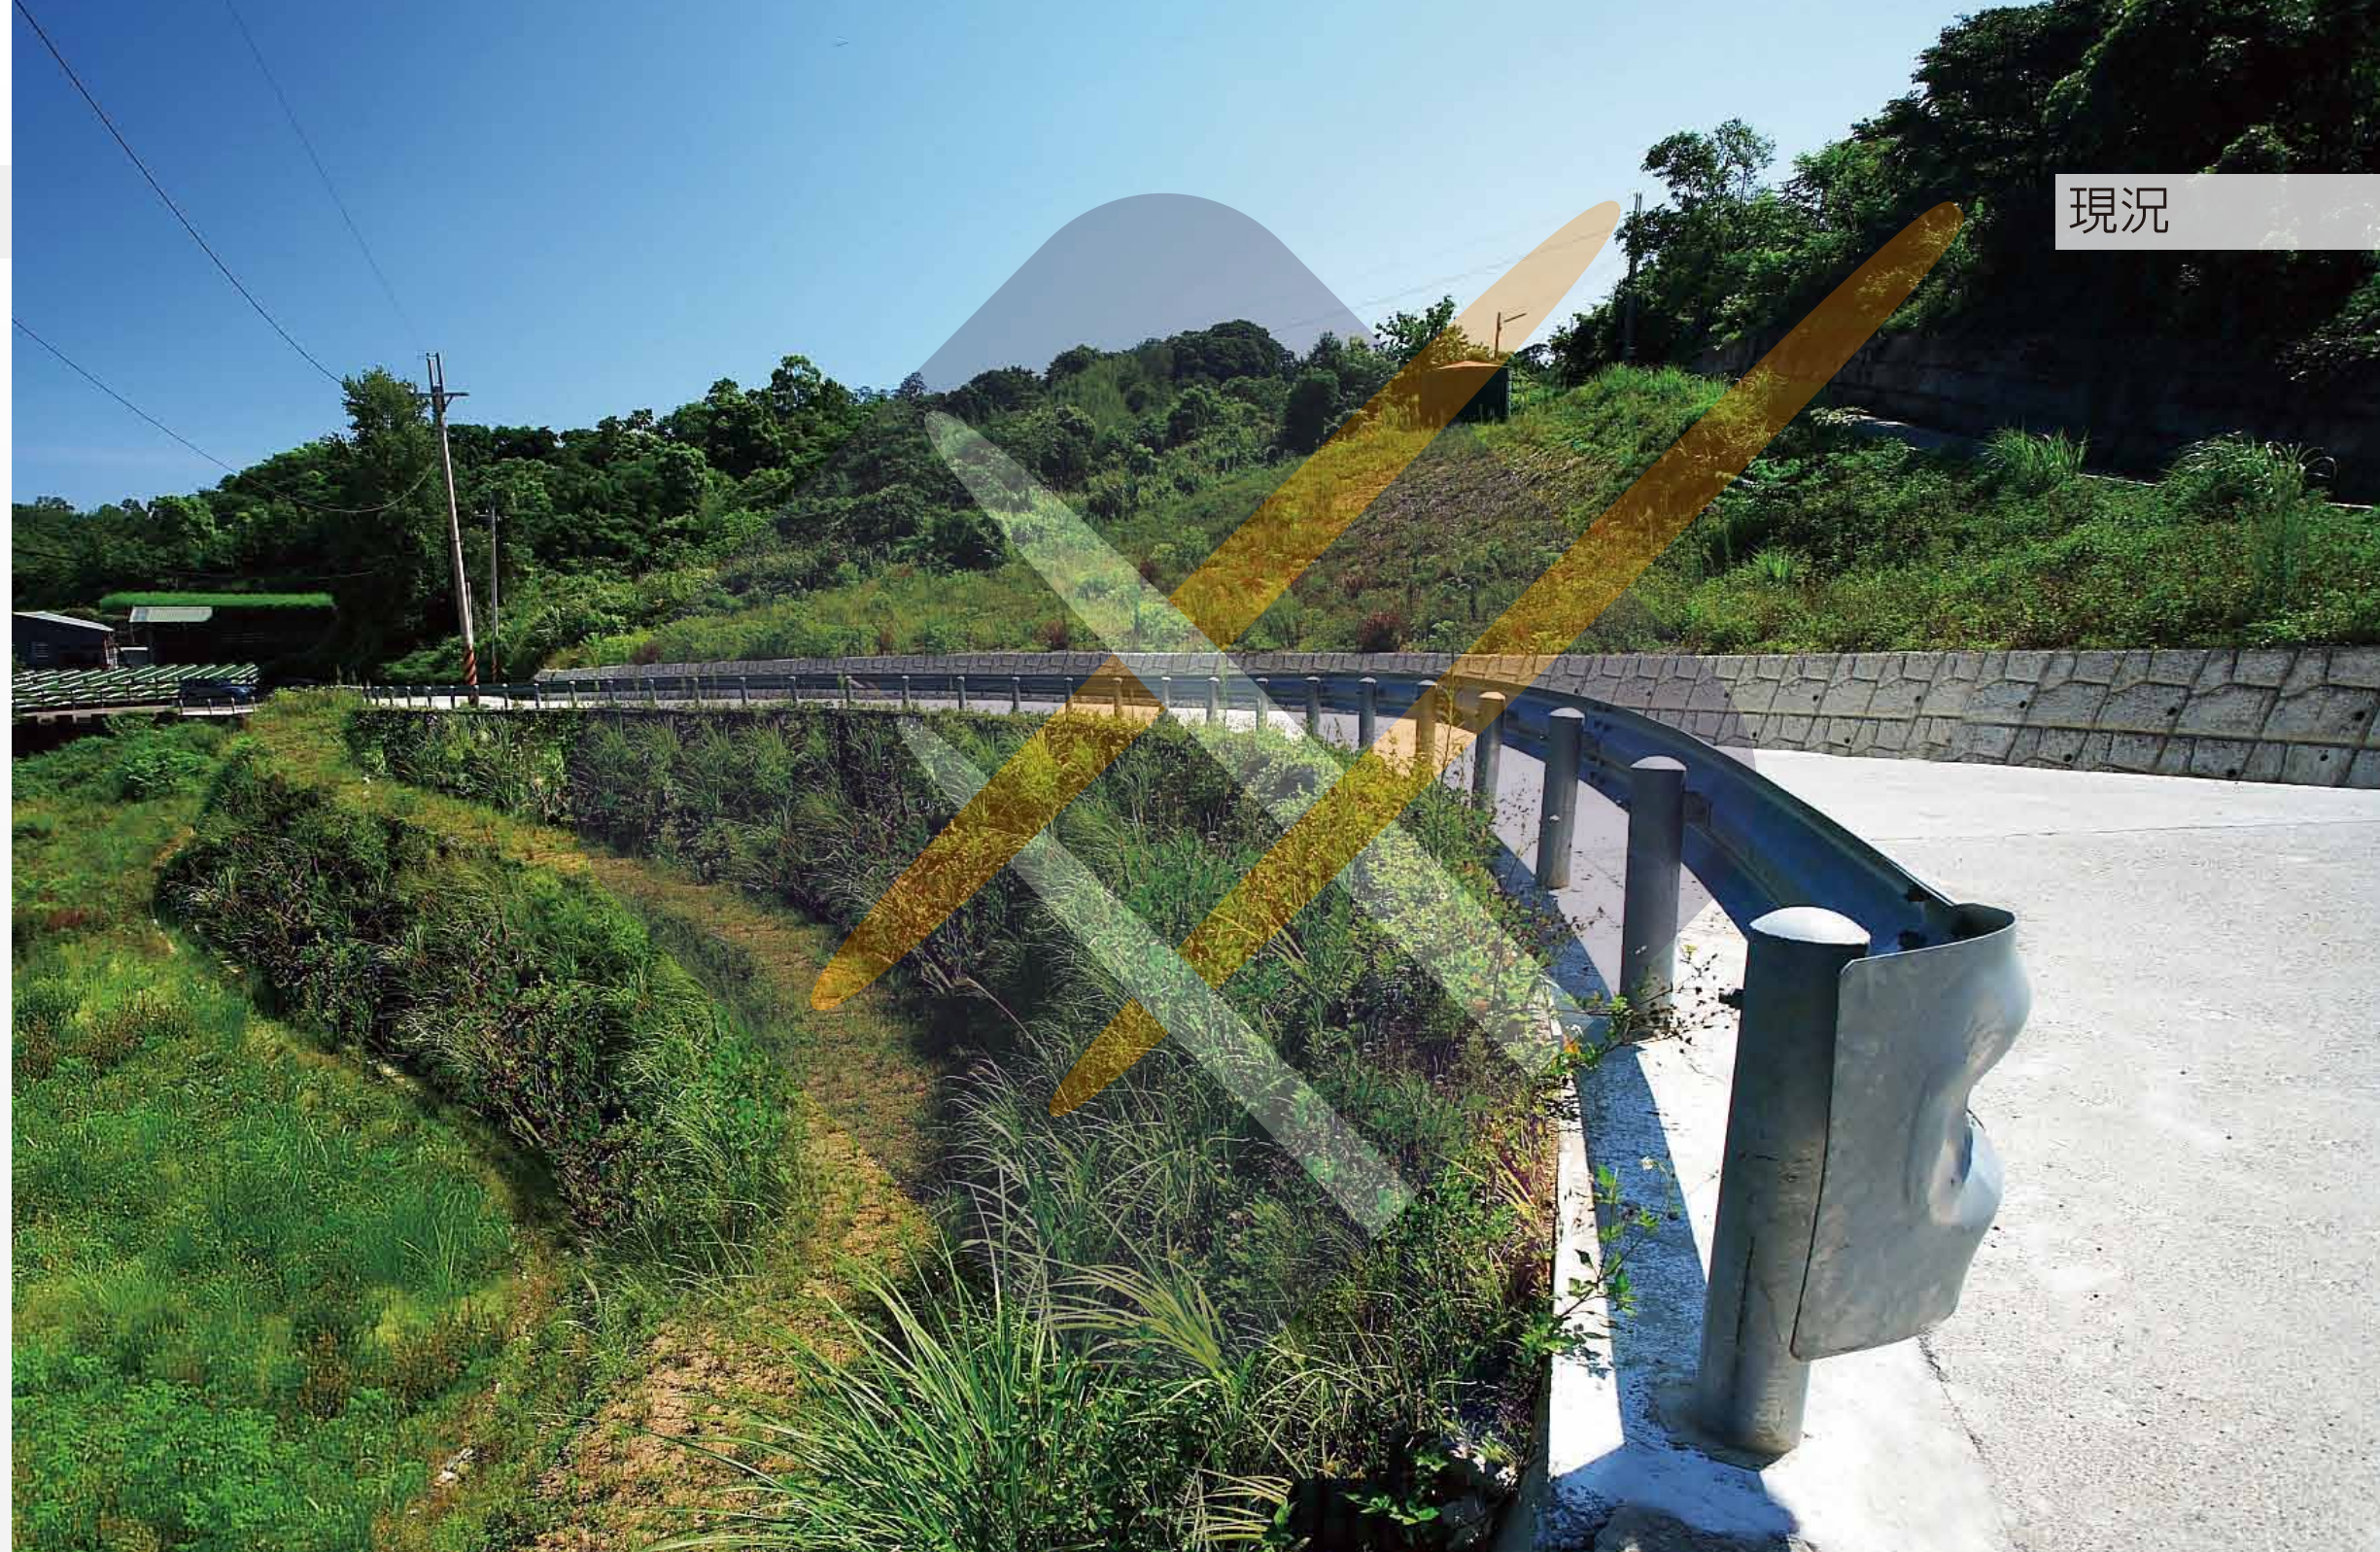
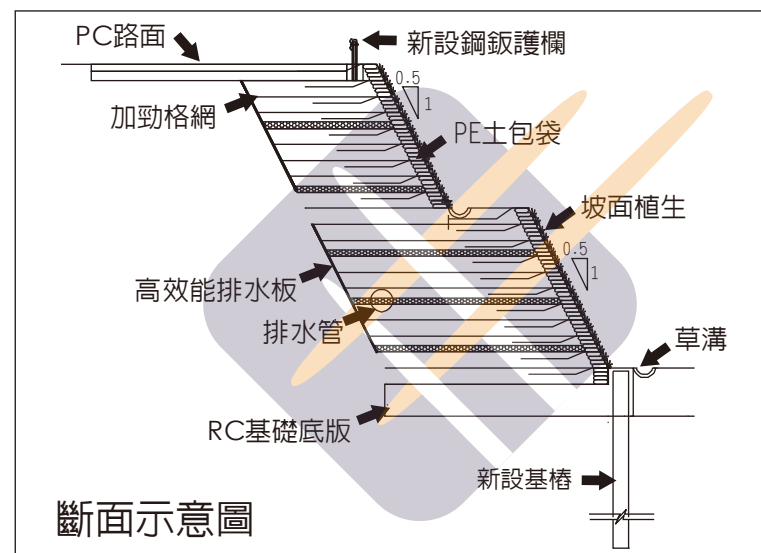
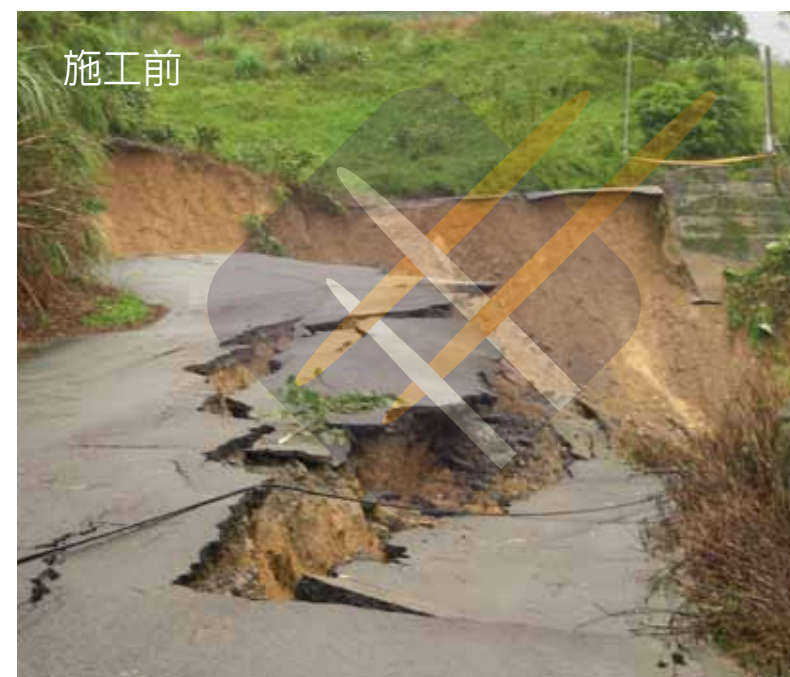
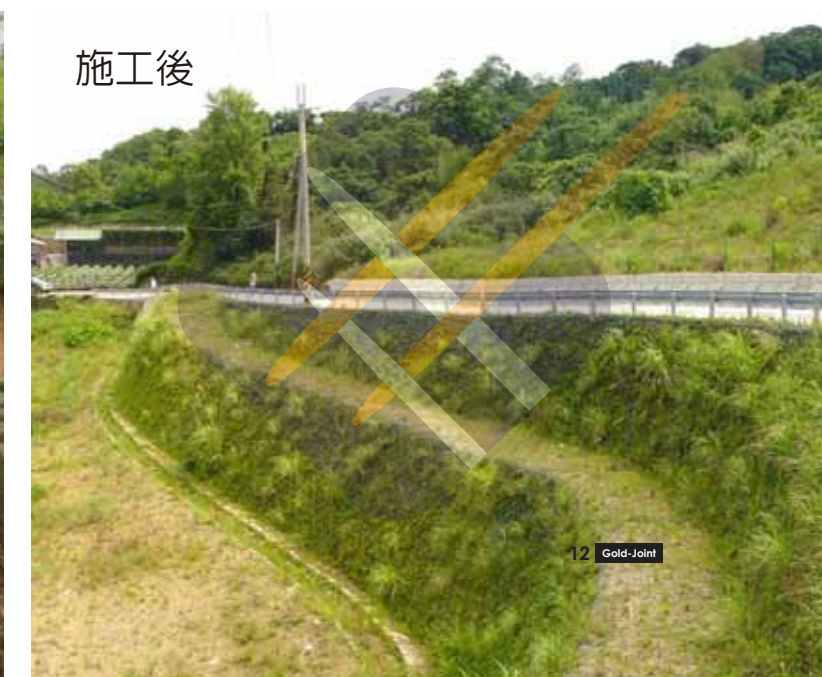
窮究原崩塌肇因後，整治乃以基樁為根本，覆以強勁質輕之加勁結構作為路面之良久基業，除可抵抗基礎野溪之冲刷外，亦收節能減碳之實效。

本工程自99年中完工後迄今已逾一年半，其間已經多次豪大雨侵襲，加勁結構下部基礎及其上路面穩健且人車絡繹不絕。
