高雄市甲仙區攔河堰莫拉克風災出口通達道路修護工程

甲仙攔河堰南化水庫越域引水工程，可提供台南及高雄之民生及工業用水，因莫拉克風災造成道路旁邊坡崩落而中斷道路，為恢復聯外道路暢通，而進行道路修護工程。

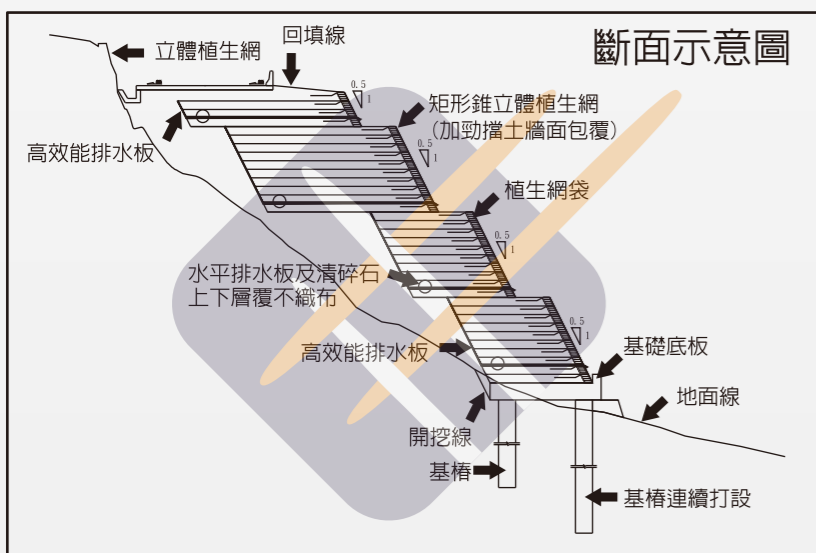
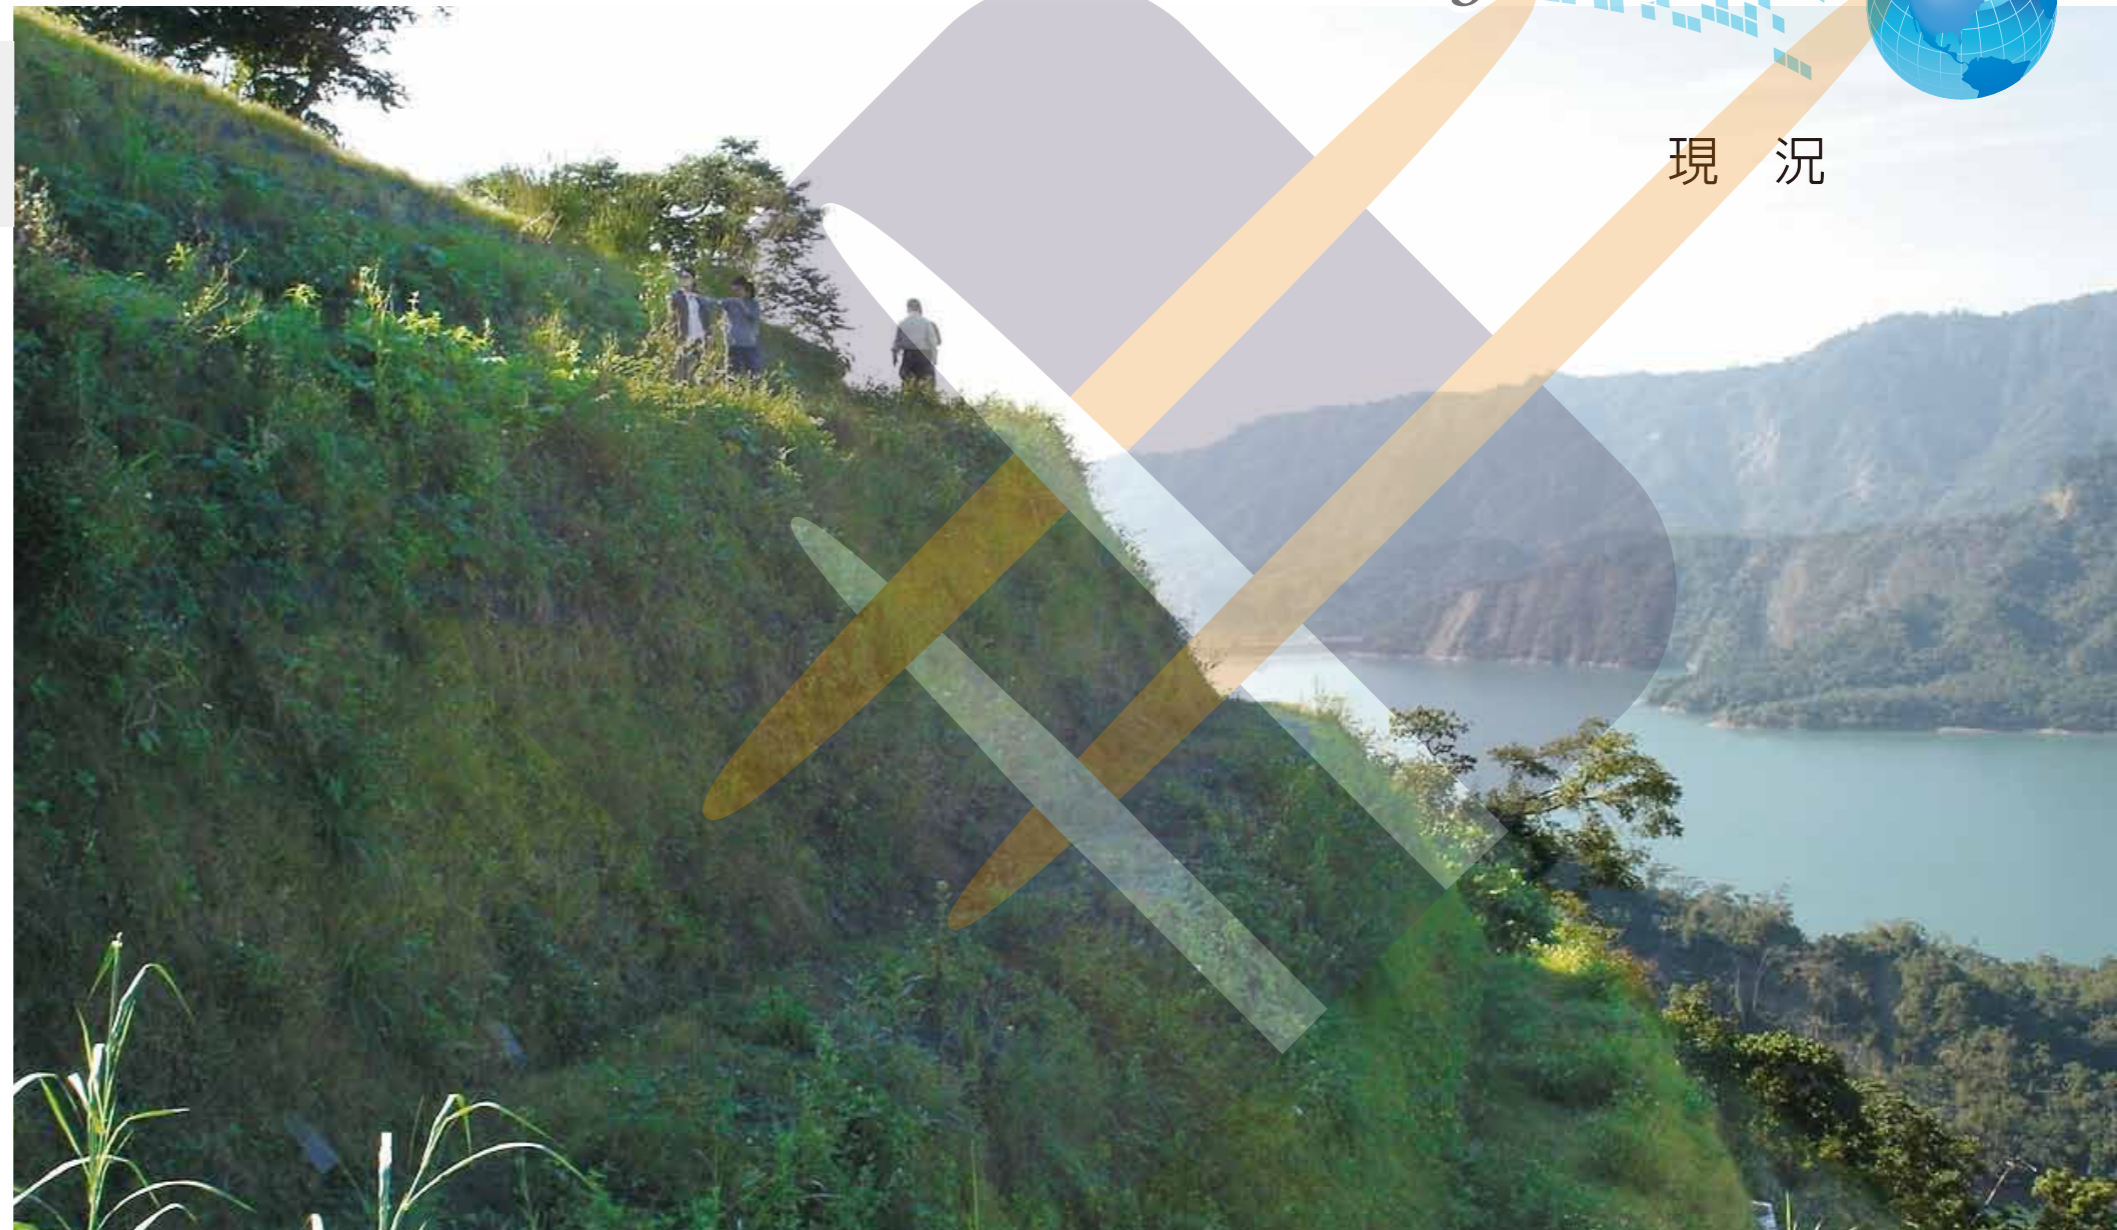
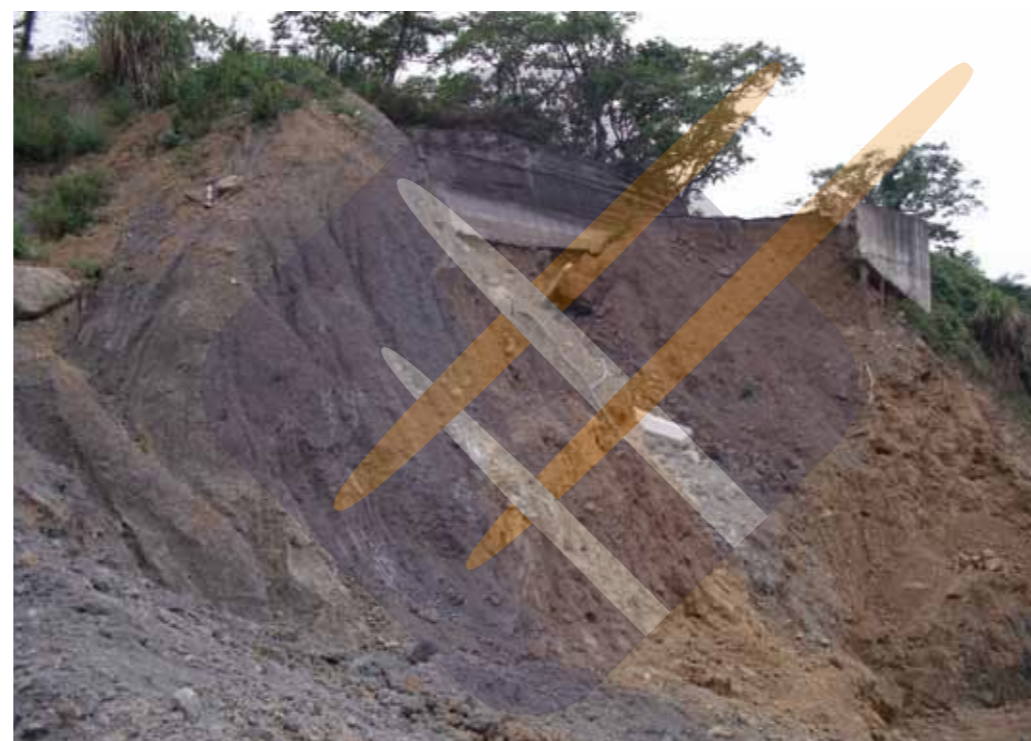
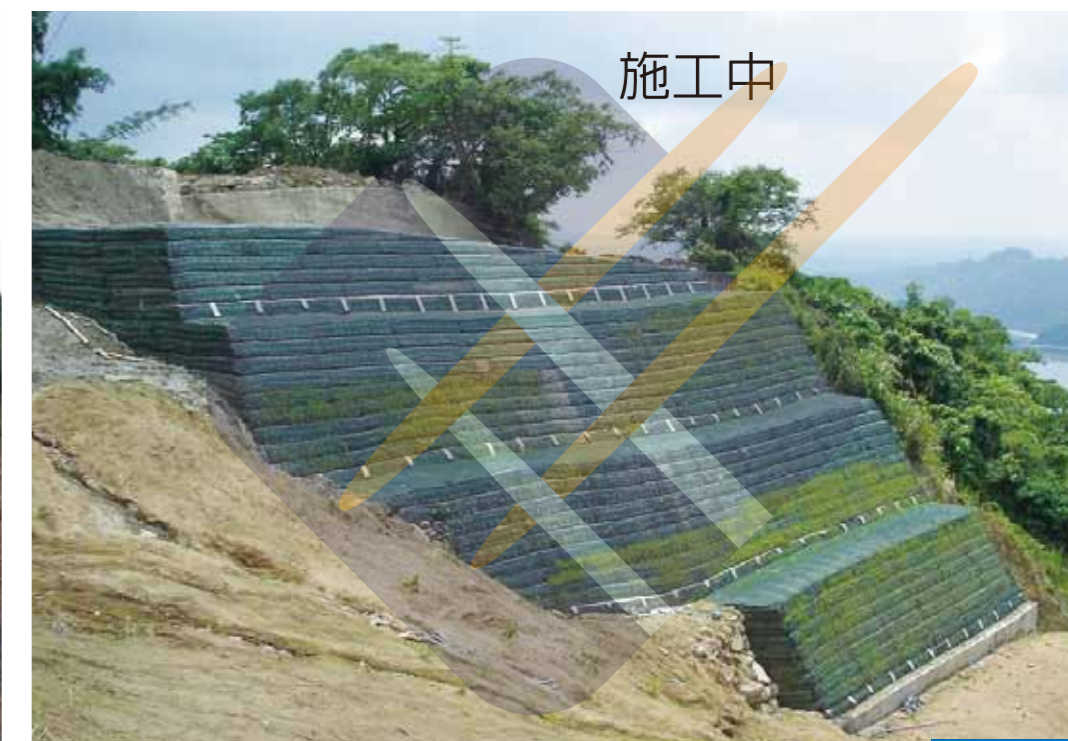
加勁結構穩定，植生良好並與當地環境融為一體。

施工後植生效果良好，並利於原生動植物生長及棲息。

採用基礎打設基樁與加勁護坡工法施作。

採回包式加勁擋土牆之綠色工法。

使用符合節能減碳之加勁格網、高效能排水板、抗沖蝕網袋、矩形錐立體植生網等綠色材料。
