## 台南市半月池整建工程

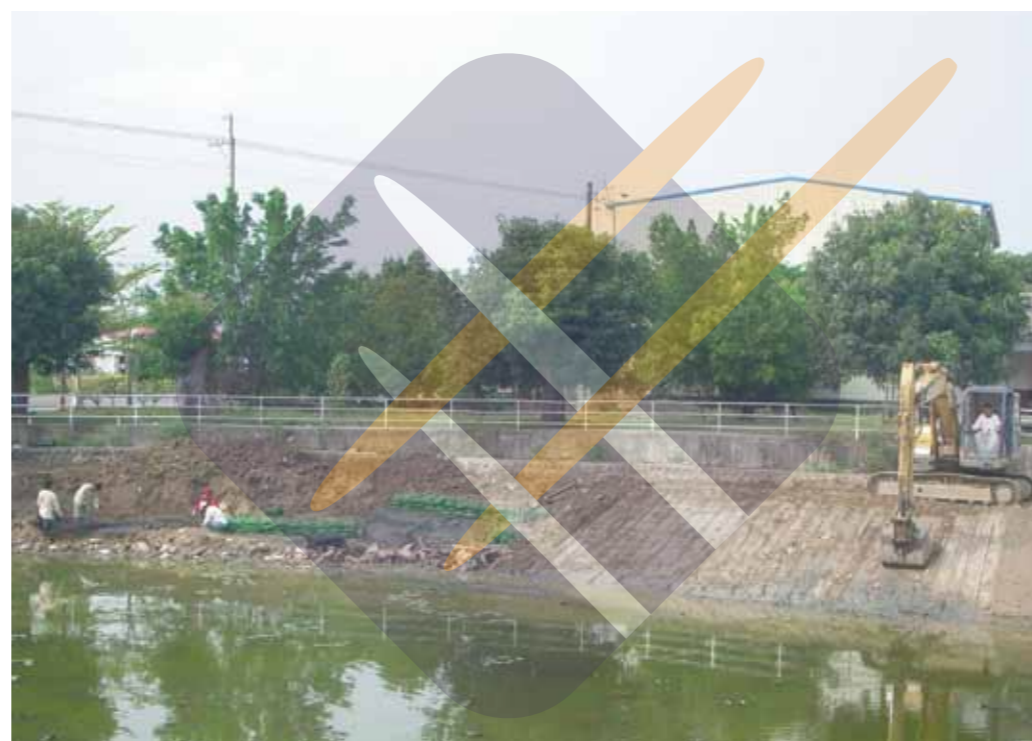
▲ 施工中

本案採用加勁擋土牆式護岸，總高度約2m，表面採用雙層抗沖蝕網袋施作，防止表面遭沖刷破壞，並使用現地土料作為主要回填材料，表面再加以植生綠化。

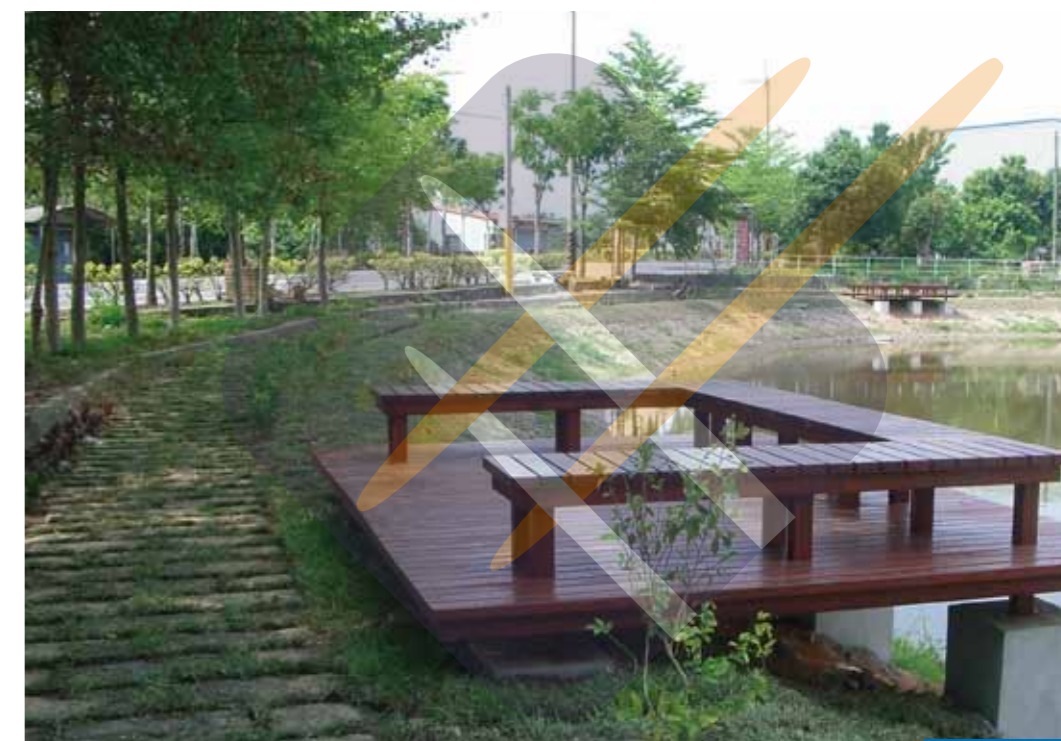
▲ 施工後

本案於2008年12月完工至今，整體環境綠化成果顯著，四周環境清幽頗具風水之美，並成為當地著名之觀光景點之一，助於融入鹿陶洋江家古厝優美環境中。
