宜蘭縣鐵路道岔更新工程

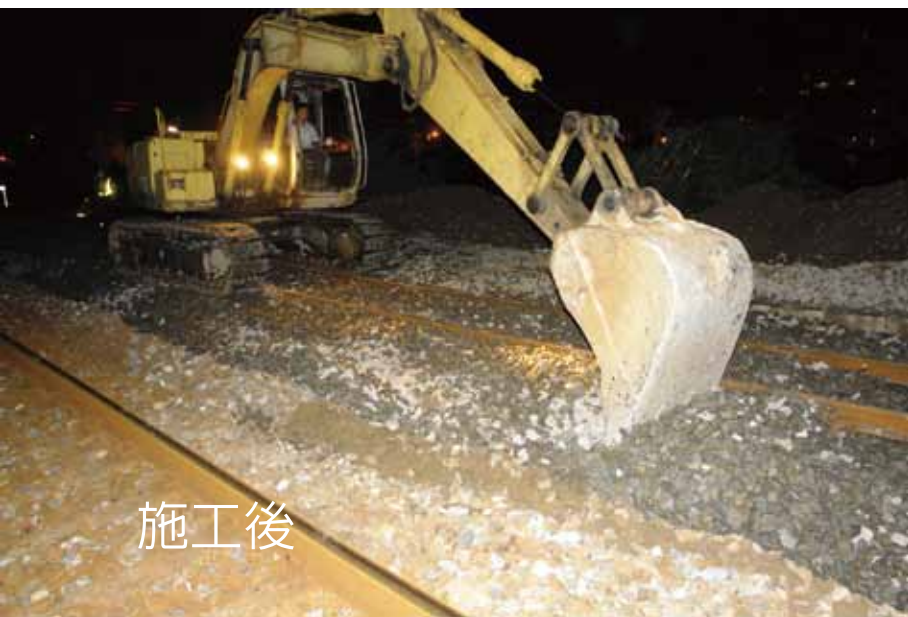
施工後

以加勁格網搭配地工織布及不織布進行底層土壤改良。其中，藉由地工織物的開孔特性，有效隔離上下層道渣與土壤交互污染，其高透水率可以加速排水。格網部份由其高抗張強度對基礎進行加勁，以提升基礎承載能力及降低不均勻沉陷的產生。

2007年施工至今效果顯著，為目前最簡單且兼具施工性及經濟性的施工方式。

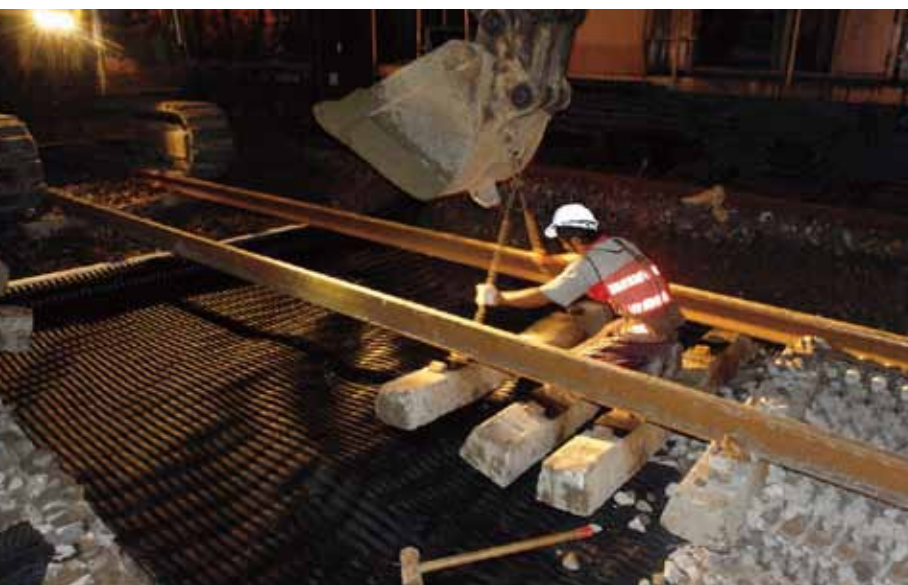
▲ 施工中

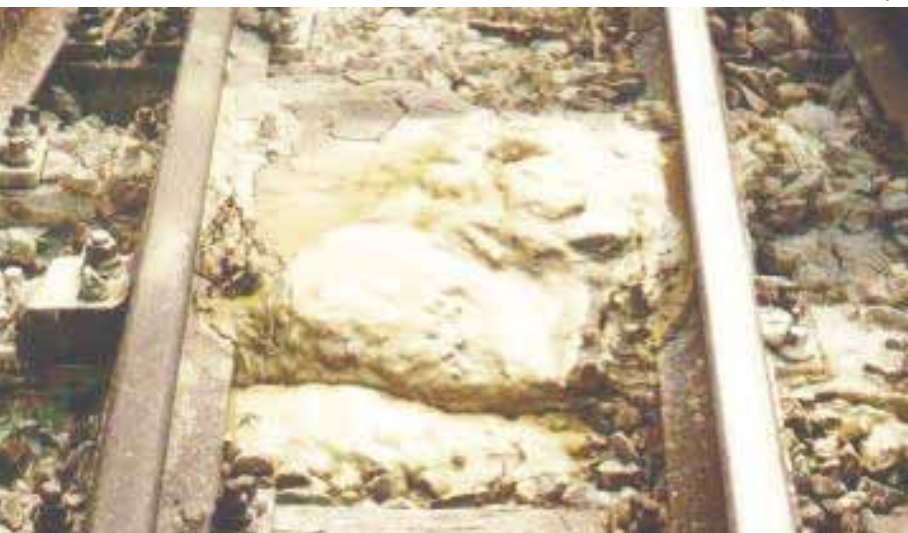
▲ 施工前

東部、基隆、宜蘭及蘇澳等地區由於豐沛的地下水含量，導致此區鐵軌道床在長時間使用及反覆荷重作用下，產生地表下水壓上升情形，使得底層細粒料土壤隨之上湧，發生局部湧泥現象，引發道軌不均勻沉陷或鐵軌發生扭曲變形，嚴重影響鐵路行車安全。
