## 大寮排水出口段改善工程

地點：台南縣 工程種類：河川護岸整治工程

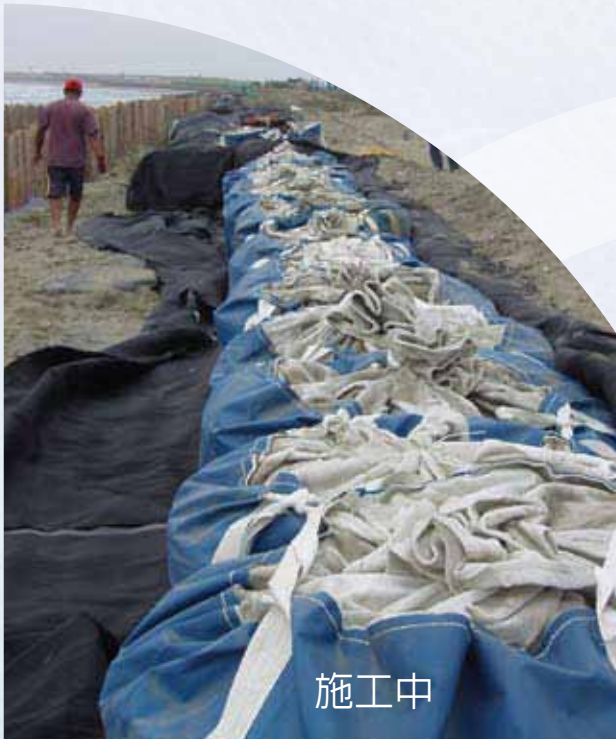
施工中

1. 說明：本案位於台南縣七股鄉，為一處海岸養灘之工程，該處沙灘因海浪沖蝕而流失，因此於海浪衝擊處以塑鋼板樁配合海事固袋外覆地工織布加以連結，以減少海浪直接淘刷沙灘。
2. 規模：海事固袋約3,930個，地工織布約29,200m<sup>2</sup>。
3. 整治工法：塑鋼板樁配合海事固袋外覆地工織布加以連結。
