## 苗栗縣邊坡改善工程

### 背景說明

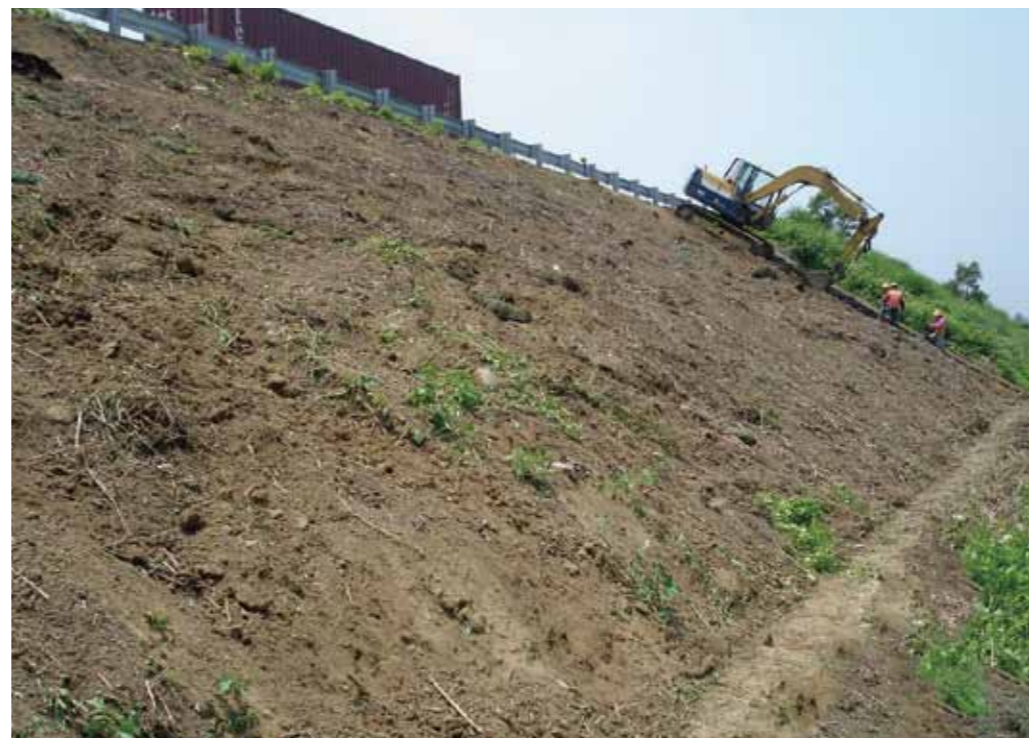
▲ 施工中

採用綠色固土植草框工法，本工法較一般掛網工法深入而持久，但施工程序幾與最簡單之掛網程序相同，無須大型挖填及繁瑣工序，對周遭環境與其上之公路行車干擾最低。

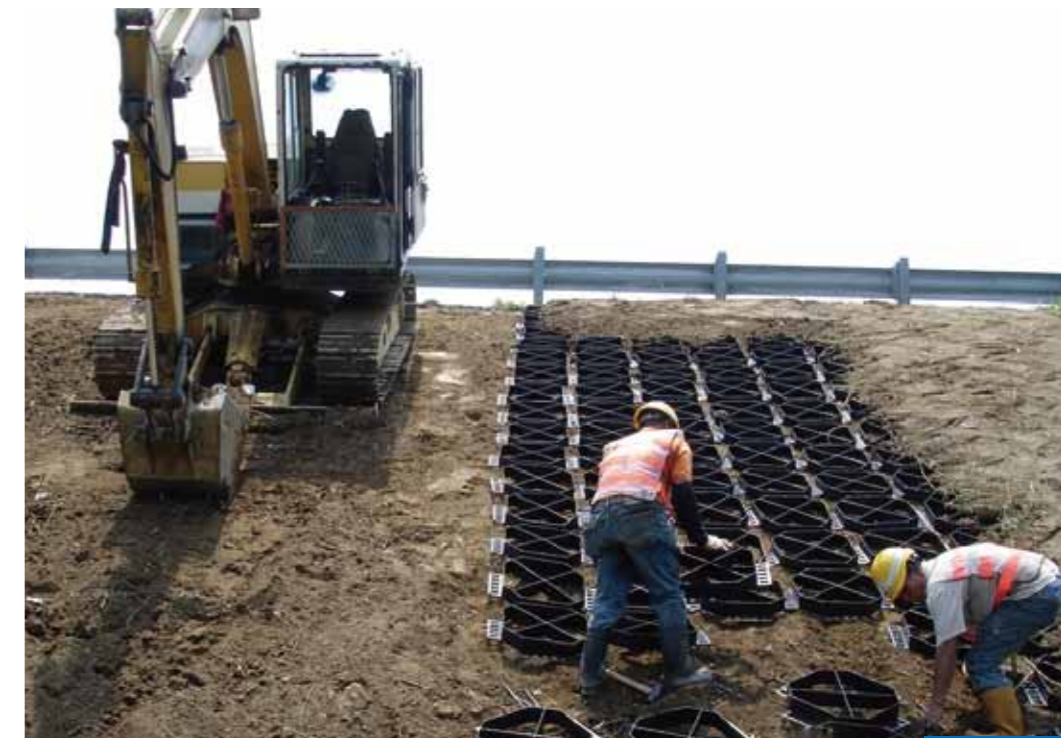
▲ 施工中
